Oppdragsnr.: 52202398 Dokumentnr. RIBR 002

► NYE GLITTRE - Befaringsnoter til person- & rømningssikkerhet

Befaring/møte: Fredag 11.03.2022 - kl. 9-14
Fra Norconsult: Vigdis Eidan, Tore Eriksen
Fra eier/bruker: Henrik Nordhus, Nils Heni
Kontakt: Terje Sandaa / Norlandia
Objekt: Glittre sanatorium/ Glittrelinikken / «Nye Glittre»
Gnr./ Bnr.: Gnr. 58 / Bnr. 75 - Nittedal kommune
Eier/bruker: Norlandia Care AS & Hero Norge AS

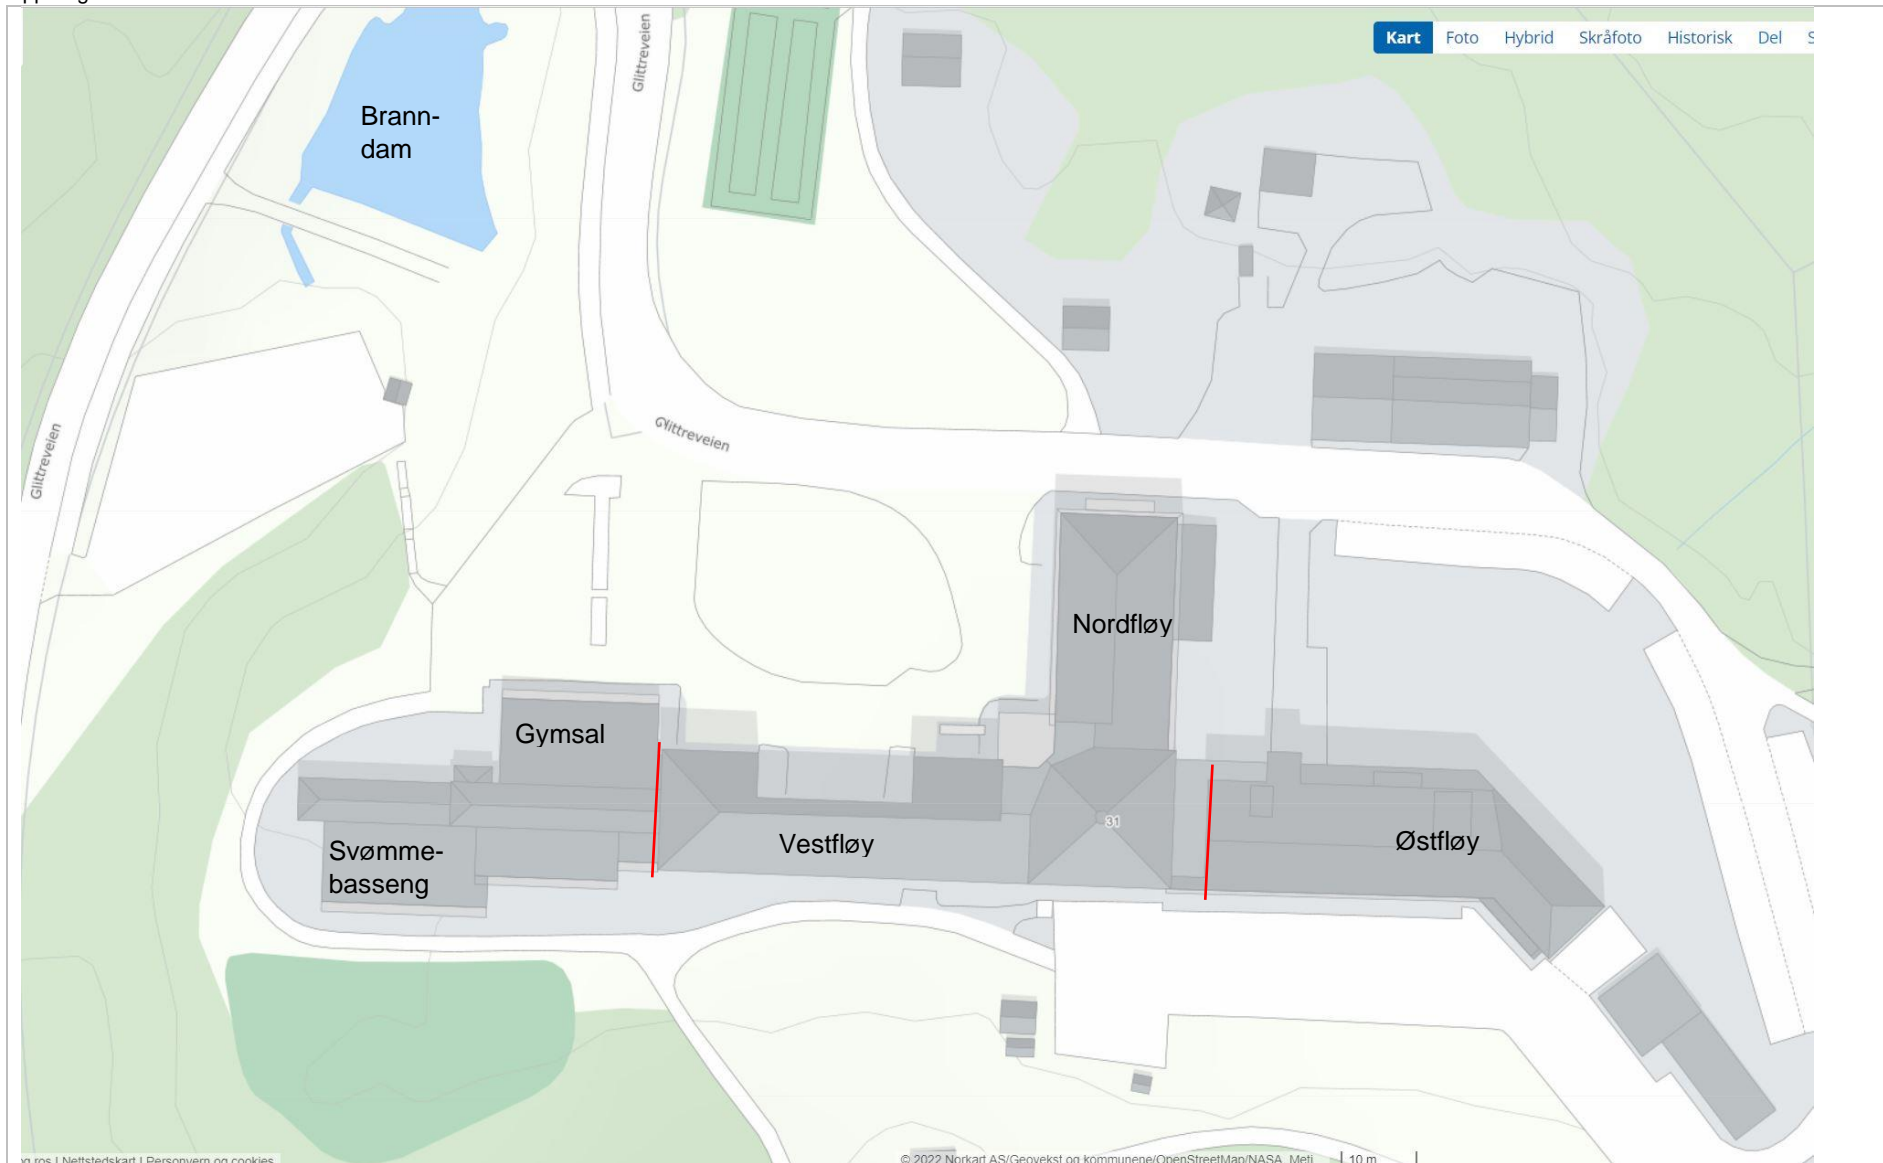
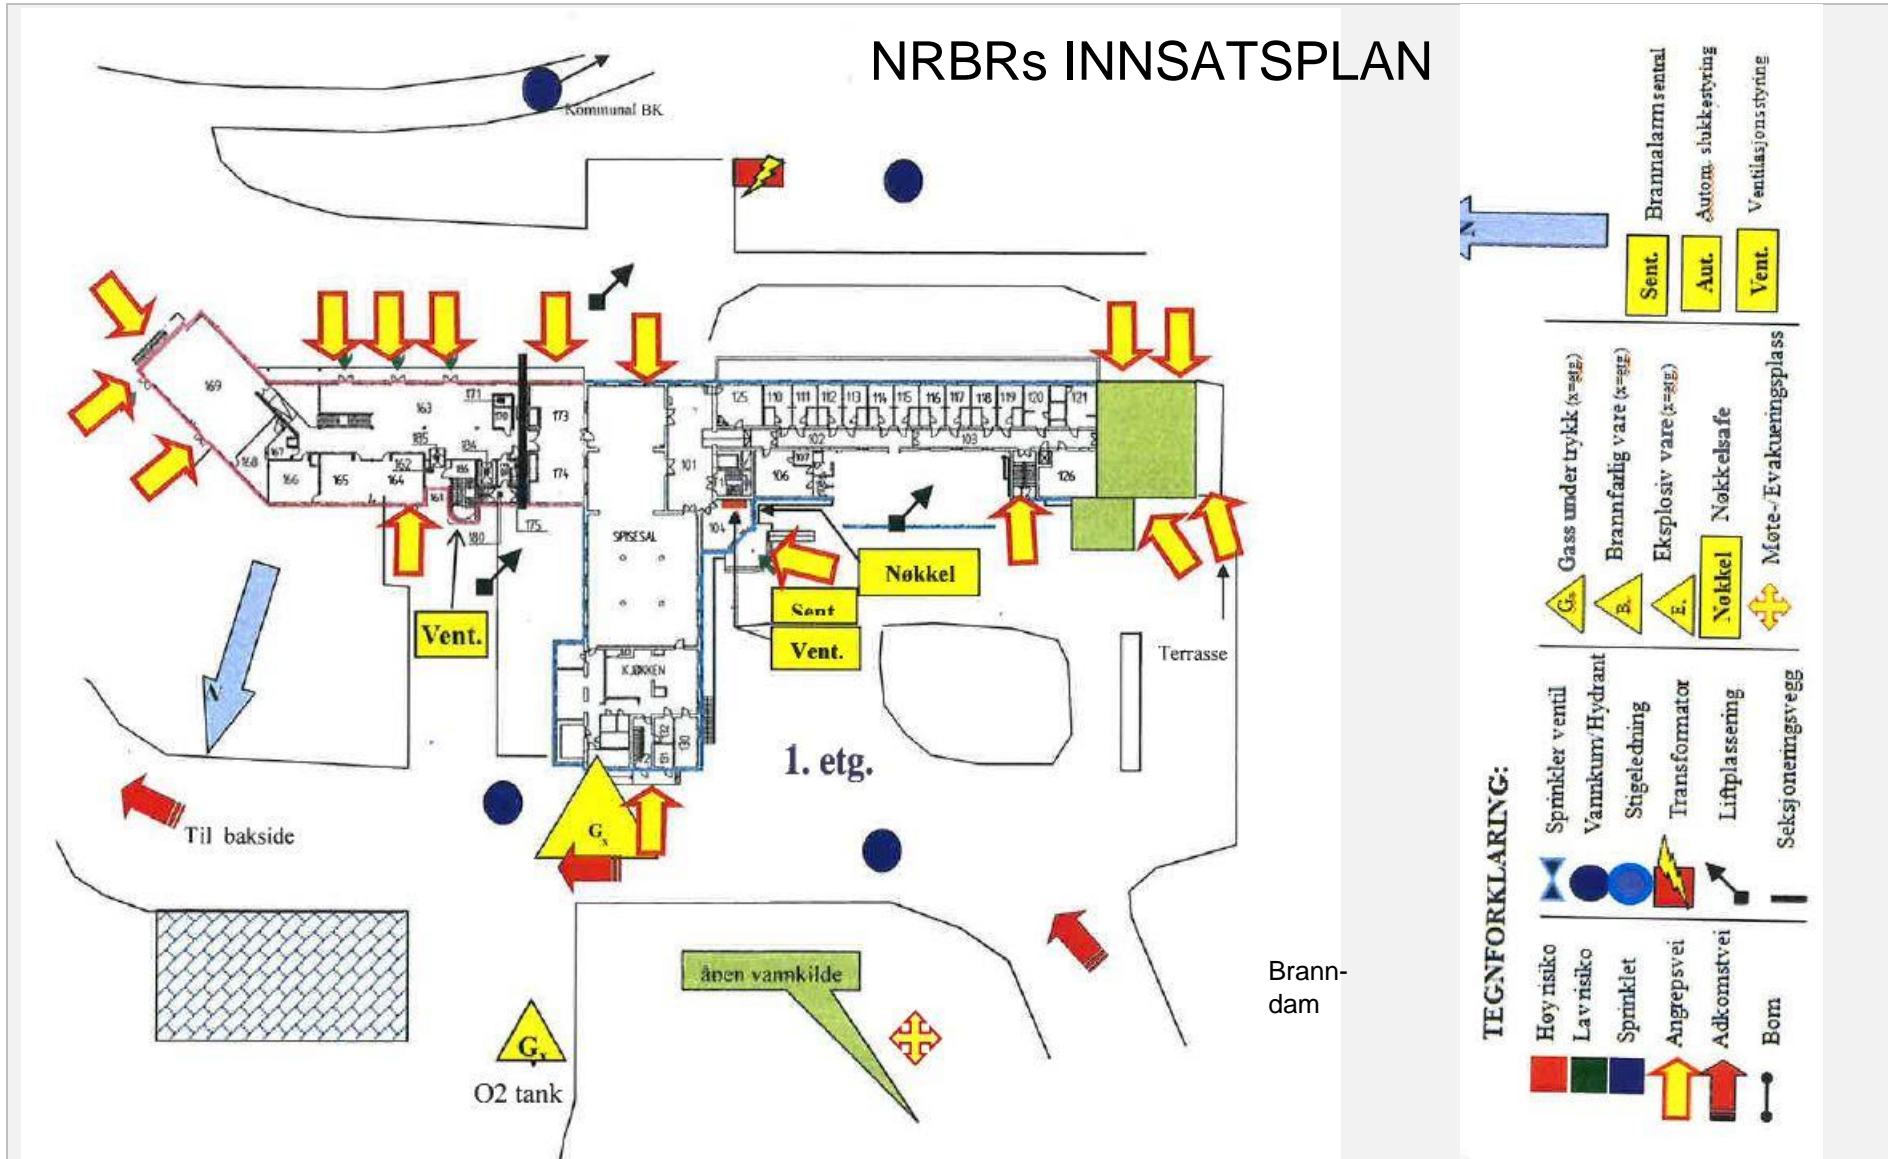
NRBRs INNSATSPLAN

- ✓ *Hovedangrepsvei* er lokalisert på baksiden (opprinnelig hovedinngang) hvor nøkkelboks og ABA-sentral er plassert. For øvrig kan angrep skje inn i bygget via utgangsdører fra de fleste deler av bygget.

- ✓ Branndammen er en *åpen vannkilde* lokalisert i siste veisving opp til hovedbygningen. Det er tilknyttet 3 trykkpumper som fører vannet opp til 3 ulike brannvannsuttak; 2 brannkummer på nordsiden og 1 på sydsiden. Dessuten foreligger det en kommunal brannkum i veinettet på sydsiden nede i bakken. Merkingen av brannkummer er noe dårlig. Nøkkel til pumpehuset henger i nøkkelboksen.

Brannvannsuttak må *merkes* tydelig.

Et viktig men enkelt tiltak for å redusere brannvesenets innsatstid vil være å montere et par *stigeledninger* (tørropplegg), enten utvendig eller innvendig til sentrale trapperom innenfor hver av de to hoved-brannseksjoner. Det er viktig at brannvesenet sikres en hurtig & effektiv innsats ved foreliggende slokkevannsituasjon.
