NOVEMBER 2018  
NITTEDAL KOMMUNE

# BIRKELUNDVEIEN GU

DATARAPPORT GEOTEKNISKE GRUNNUNDERSØKELSER

RAP-RIG-001

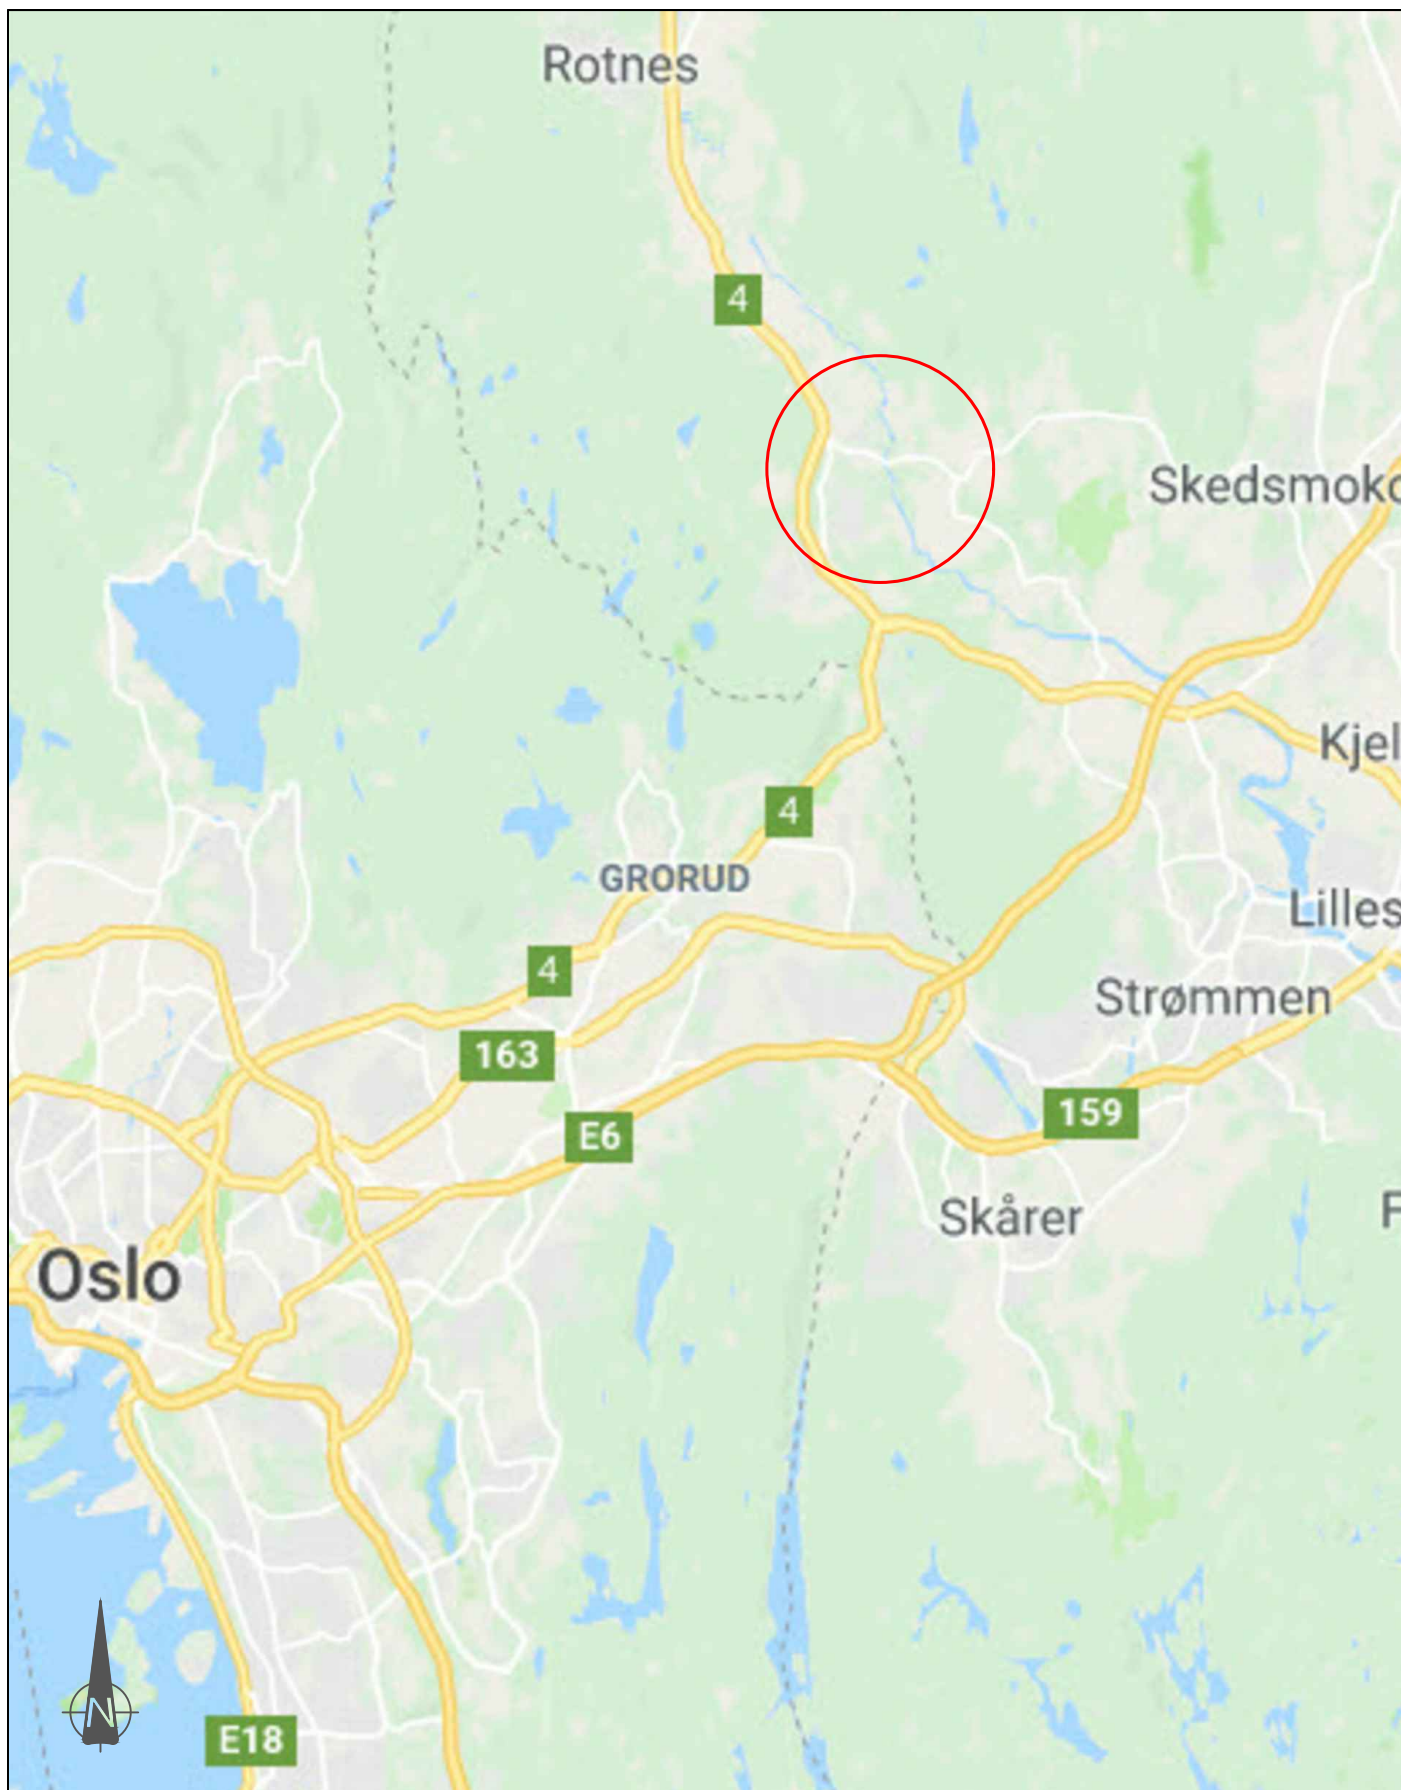
Tegningsnr.  
1

## Oversiktskart

Undersøkelsesområde

Planområdet ligger langs Birkelundveien på Slattum i Nittedal kommune (se tegning nr. 1 og 2).

Planområdet ligger langs Birkelundveien på Slattum i Nittedal kommune. Lokasjon er vist på figur 1 og tegning 1.
