# Kulturminnerapport

## Områdeplan Midtre Rotnes

### 05 2024

## 1.1 Innledning

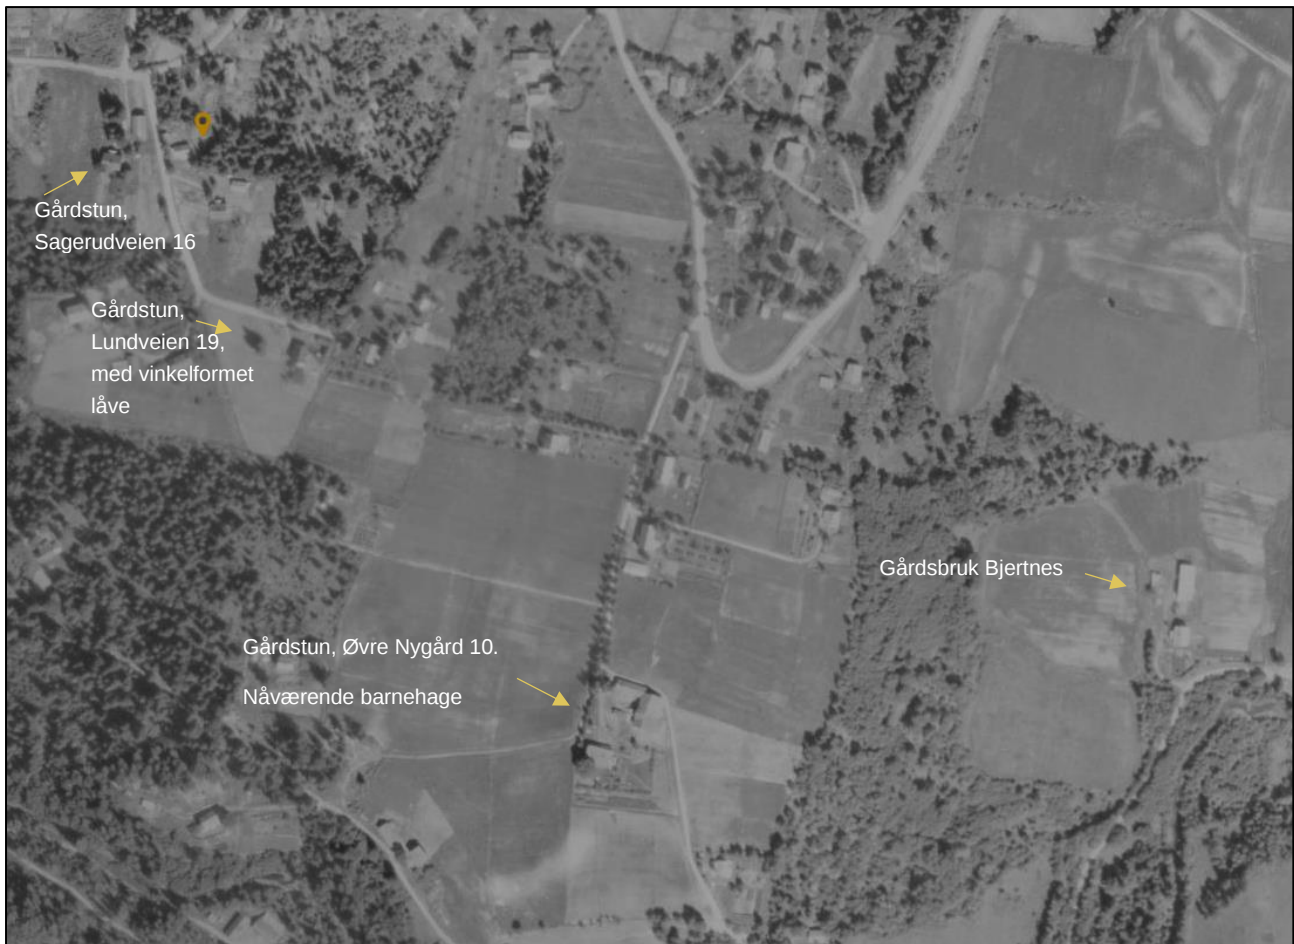
Figur 3: Flyfoto fra 1946 med oversikt over eldre gårdsbebyggelse i søndre del av Rotnes. Kilde: Askeladden.no.

På flyfoto fra 1946 (figur 3) ser vi hvordan søndre del av Rotnes så ut da det primært var spredte gårdsbruk og noen bolighus med store eplehager som preget landskapet. Her vises bygningene som enda står, og som er registrert i «Vurderingsskjema Rotnes» markert med gul pil og hvit tekst. I figur 4 ser vi en oversikt over hvordan boligmiljøene de nå tilhører, ser ut i dag.

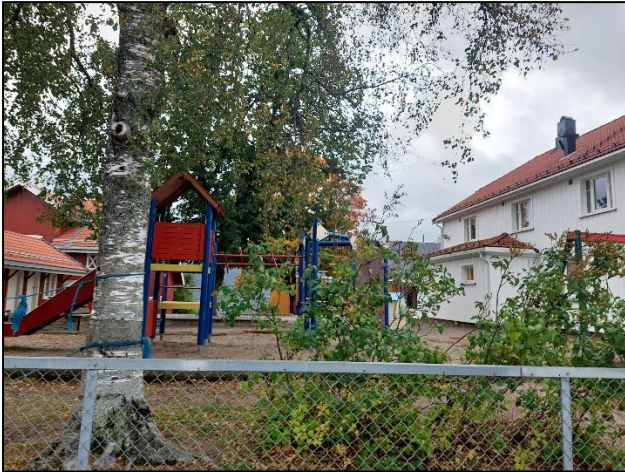
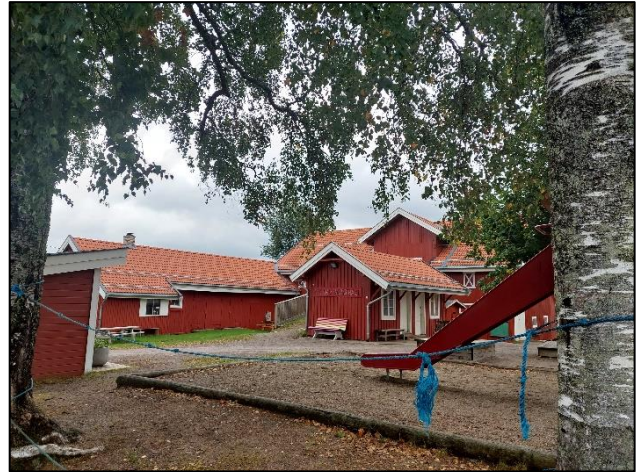
Den transformerte gården som nå utgjør Nygård barnehage (Nr.1) gir et godt bilde av hvordan et gårdsmiljø på Rotnes må ha sett ut ved århundreskiftet og utover 1900-tallet. Det tidligere våningshuset er SEFRAK-registrert med datering fra 1800-tallet, og befinner seg dermed også i MOV-registeret. I «Vurderingsskjema Rotnes» er verneverdien angitt til høy (H) for våningshuset og låvebygget.

Figur 5: Barnehagen på Nygård (Nr.1). Begge bygg er transformerte med moderniseringer, men gir god lesbarhet og historisk kontekst.

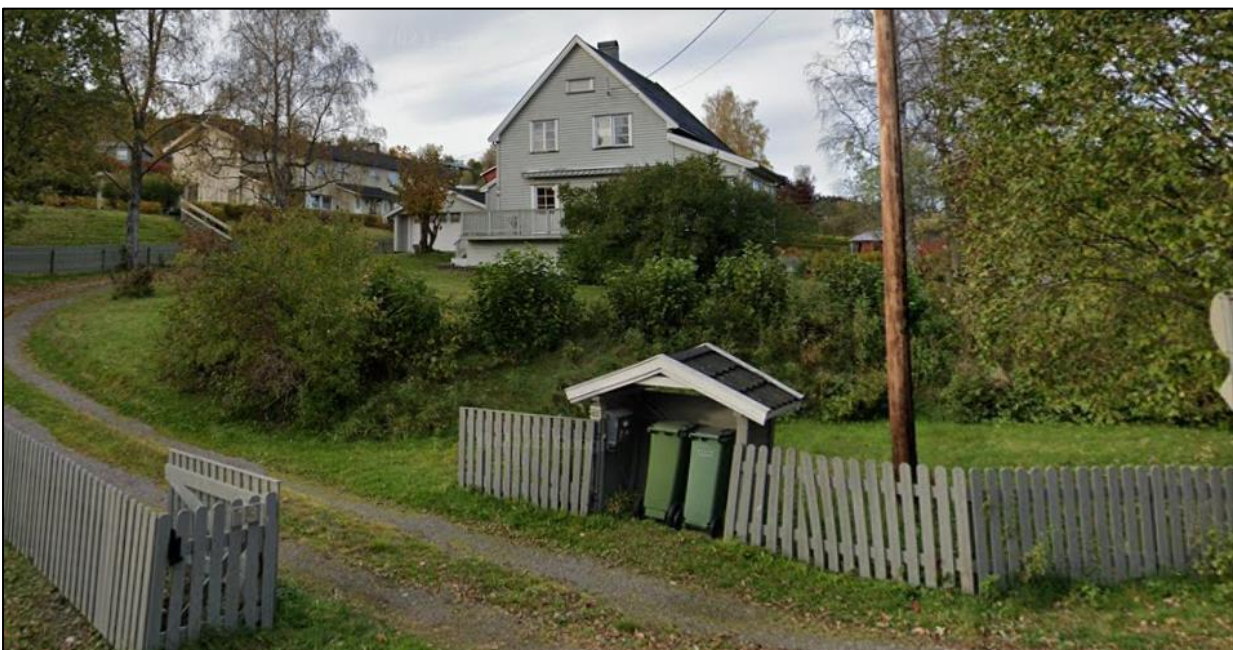
I Kvernstuveien 13 ved Nedre Bjertnes (i kulturmiljø nr. 5) finner vi et modernisert bolighus med svært få gjenværende detaljer som forteller om at dette har vært et våningshus til en eldre gård. Det er likevel tydelig fra flyfoto fra 1946 (figur 3) at bygningen var en del av et gårdsanlegg på 1940-tallet. Vi har inkludert bygget i denne rapporten da det har en historiefortellende verdi, med tanke på den store transformasjonen området gjennomgikk på 50-60-tallet. Huset er gitt verneverdi lav (L) i «Vurderingsskjema Rotnes», men inngår som del av kulturmiljø 5 på Nedre Bjertnes, som er angitt til verneverdi høy (H).

Figur 6: Forhenværende våningshus til gårdsbruk i Kvernstuveien 13. Kilde: Google Street View.

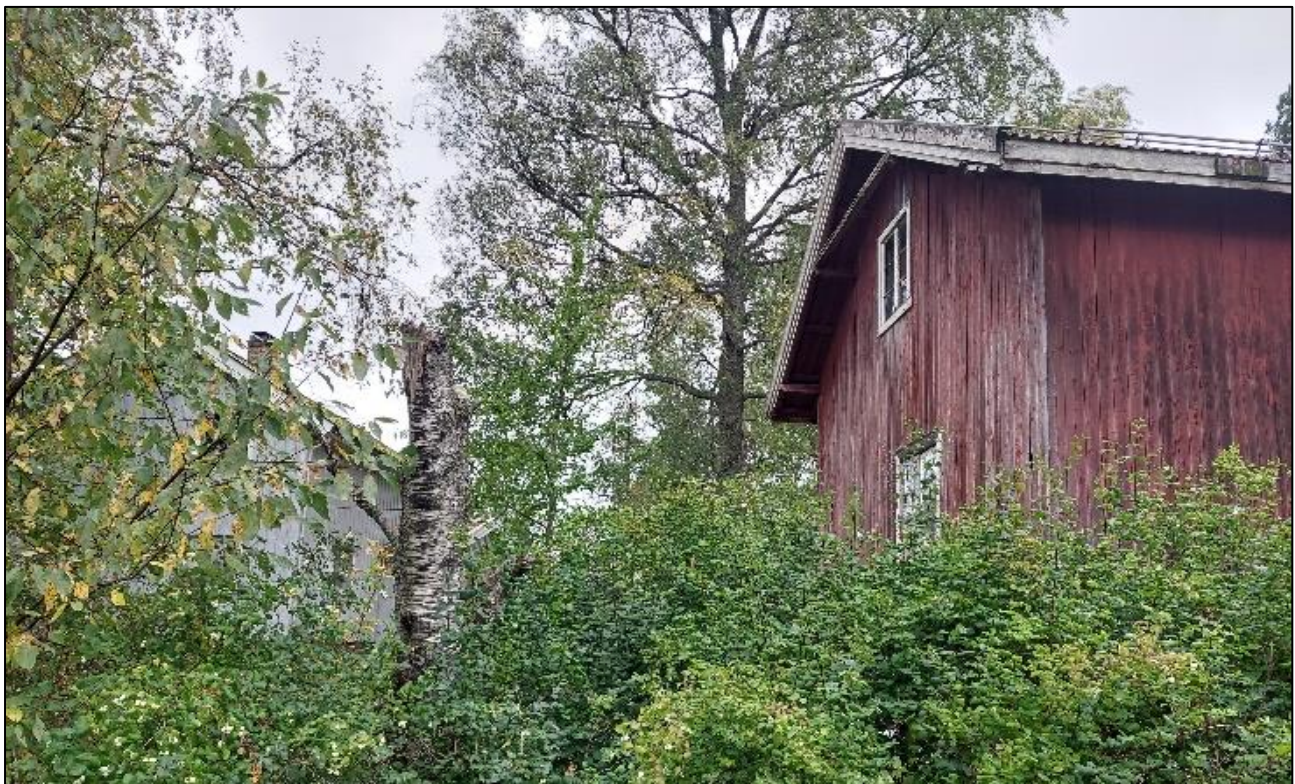
gårdsmiljø, med høy kulturmiljøverdi og høy enkeltverdi på bygningene. Det blå våningshuset og den røde låven (som er klassifisert som uthus) innehar store historiske kvaliteter og gir et godt bilde av hvordan et lite gårdsmiljø har sett ut på Rotnes tidlig på 1900-tallet. Begge disse bygningene er både SEFRAK- og MOV-registrert. I «Vurderingsskjema Rotnes» er enkeltobjektene gitt verneverdi høy (H).

Figur 8: Den røde låven og det lyseblå våningshuset i Sagerudveien 16 (Nr.2).

Restene etter de andre eldre gårdsbrukene på Rotnes er såpass spredt og fragmentert at det ikke er mulig å gi én samlet verneverdi for dem som helhetlige kulturmiljø, men Sagerudveien 16 anses å være av en slik karakter at det kan identifiseres som et samlet miljø, og gis høy (H) verneverdi. Det anbefales å legge inn hensynssone c (H570) på dette kulturmiljøet i områdeplanen.

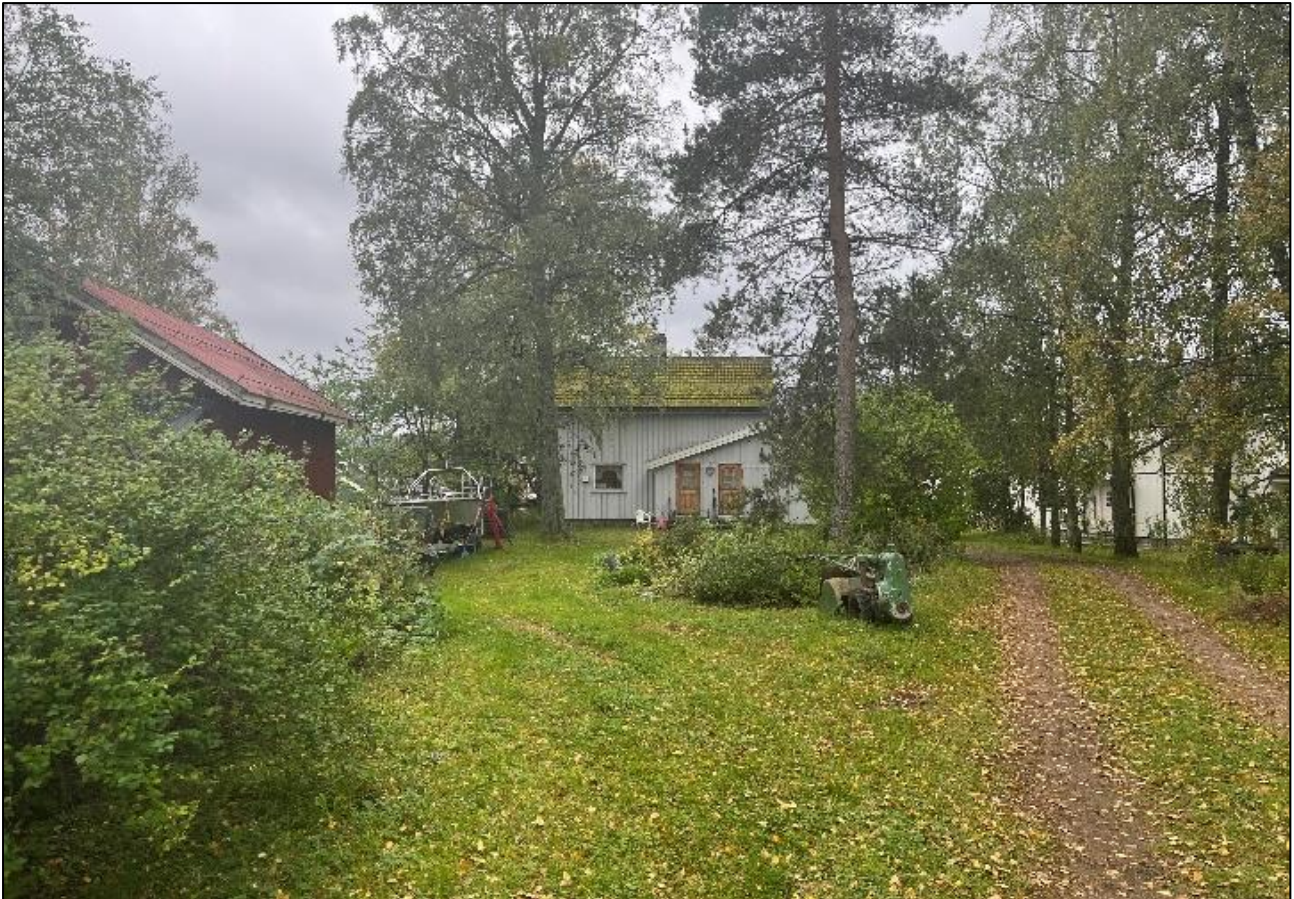
Figur 9: Gårdsplassen til det verneverdige kulturmiljøet i Sagerudveien 16.

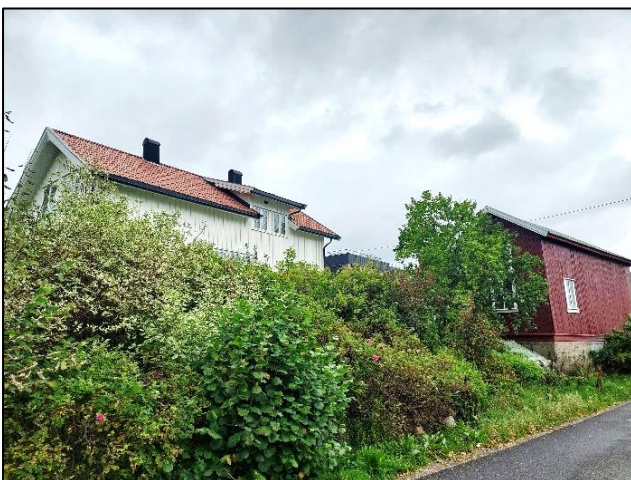
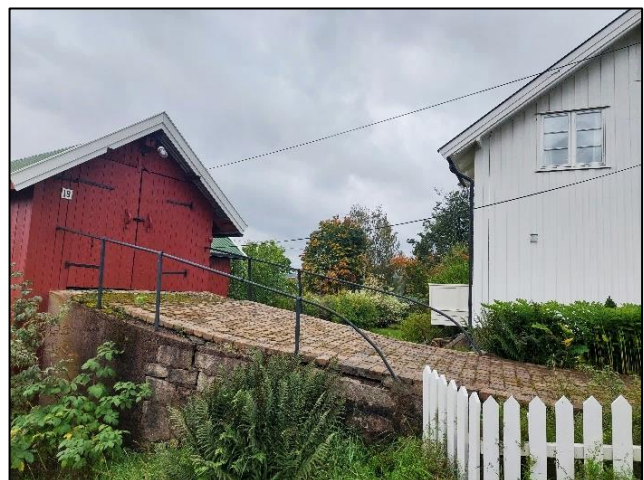
I Lundveien 19, på hjørnet av Lundveien og Øvre Huseby, ligger et hvitt våningshus og en liten, vinkelformet låve (Nr.3). Låven har en forseggjort tørrmurt låvebro, som i senere tid er forsterket med betong og brosteinsbelagt. Vi finner både våningshuset og låven på flyfoto fra 1946, omgitt av dyrket mark. Ingen av dem er registrert i SEFRAK eller MOV-registeret. Det er uklart hvorfor, men lav alder (altså alder som ikke ble inkludert i SEFRAK-registeret), eller at de ikke ble fanget opp under MOV-registreringen, kan være en årsak. I «Vurderingsskjema Rotnes» er både hus og låve angitt til å ha verneverdi høy (H), da de er tydelige representanter for tidligere landbruksvirksomhet på Rotnes.

Figur 10: Rester etter eldre gårdsbruk i Lundveien 19 (Nr.3). Merk den flotte låvebroen som er svært godt bevart.

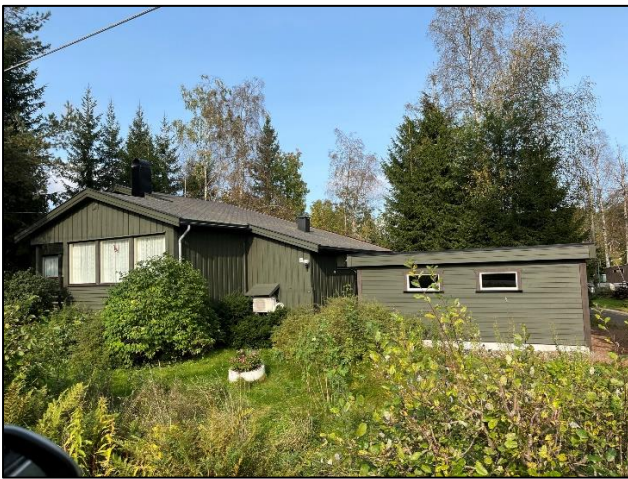
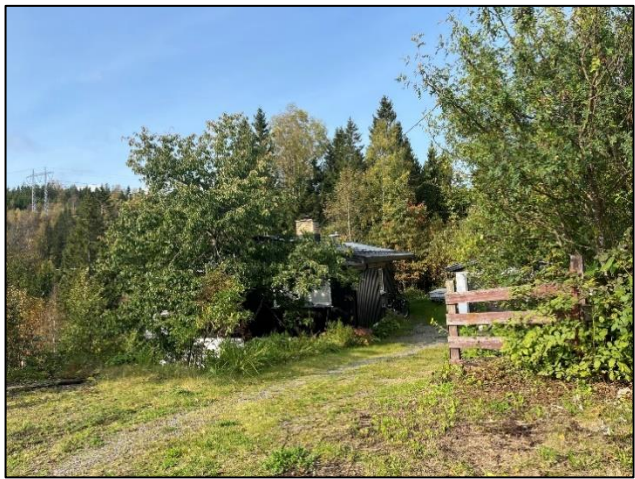
Figur 11: Mulige opprinnelige hytter i Vestliveien 17 (t.v.) og Ringveien 26 (t.h.).

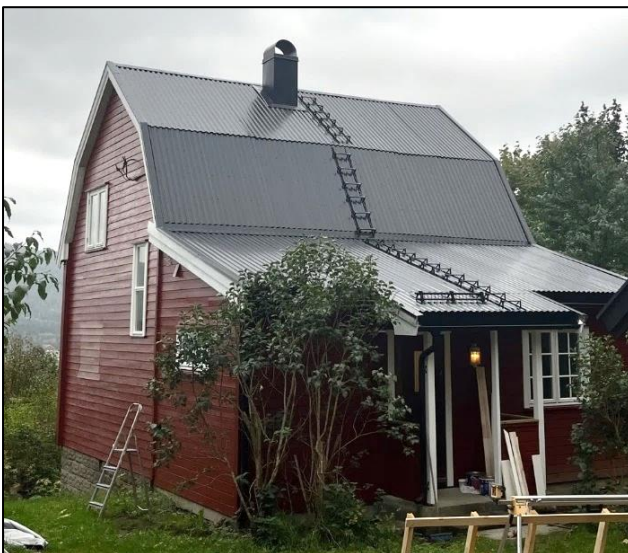
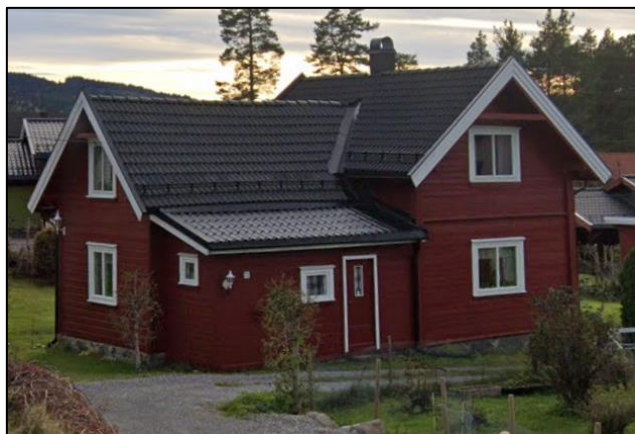
Figur 12: Sagerudstubben 20 (t.v.) med jugendstilsdetaljer. Sørliveien 22 (t.h.), mulig opprinnelig hytte med sveitserdetaljer.

Hyttene karakteriseres av en enkel byggestil; en- eller toetasjes småhus i tre, med skråtak, ikke ulikt det vi forbinder med enkle hytter i dag. Noen av hyttene har senere fått sveitserstil- eller jugendelementer, som i Sørliveien 22 (mulig opprinnelig hytte) eller Sagerudstubben 20 (figur 12). De fleste av hyttene har blitt utvidet og modernisert i årenes løp, noe som gjør dem vanskeligere å identifisere. Men det finnes fortsatt tidligere hytter som gir oss et bilde av hvordan bebyggelsen på Rotnes har sett ut før boligveksten tiltok i løpet av første halvdel av 1900-tallet.

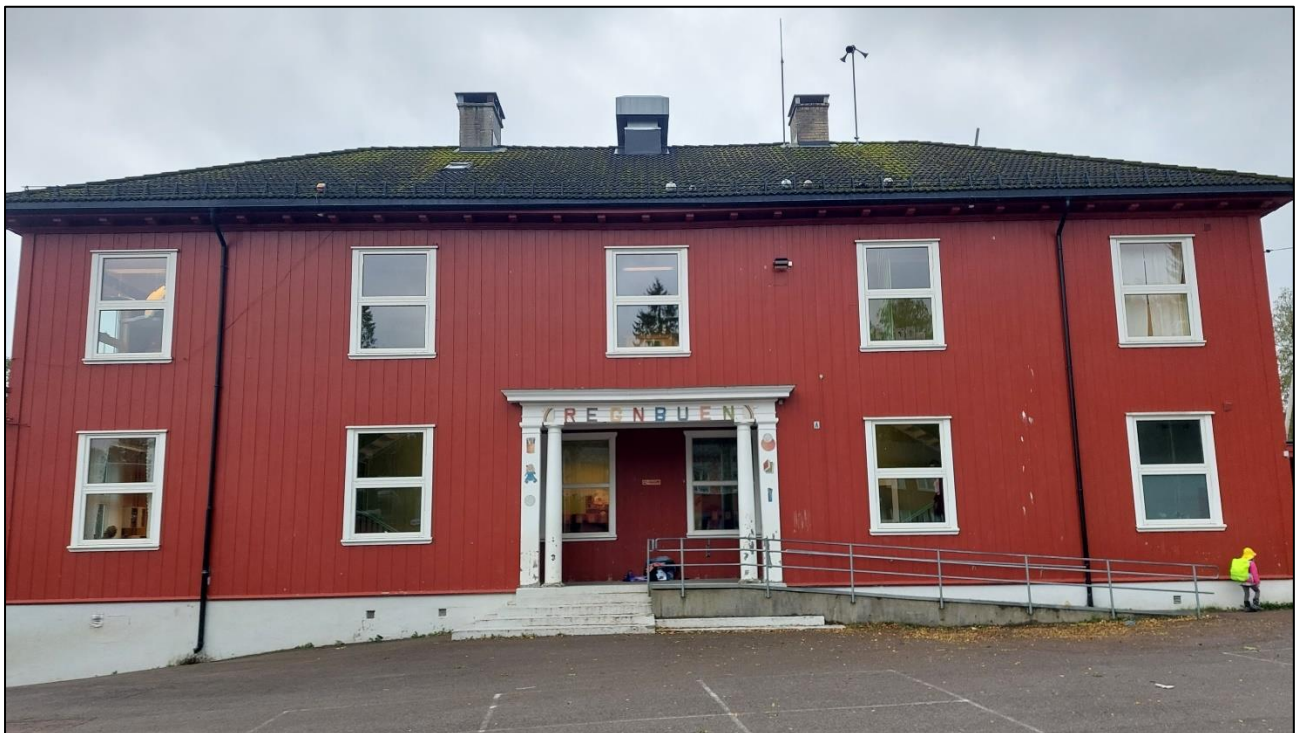
I 1925 ble en nyoppført skolebygning tatt i bruk ved siden av Bjertnesbråten (Berg, 1998, s. 35). Bygningen, som i dag har adresse Skolebakken 4, ble reist i 1920-tallets klassiske formspråk, og er godt bevart. Den har arkitekturhistorisk verdi, og kulturhistorisk verdi som del av Rotnes skolehistorie.

Figur 14: Skolebakken 4. Den nyklassisistiske skolebygningen fra 1925 (Nr.4) er godt bevart i hovedformen, og karakteristiske trekk er blant annet den kompakte bygningskroppen med slakt valmtak, symmetriske fasader med én hovedinngang midt på - utstyrt med klassisk søyleportal. Vindusåpningene er spredt jevnt i fasaden som opprinnelig, men selve vinduene er nye og har fått endret rammeinndeling.

Verneverdi for skolebygget fra 1925 er i «Verdivurderingsskjema Rotnes» satt til høy (H), mens verneverdi for 1955-bygget og 1972-bygget angitt som middels (M).

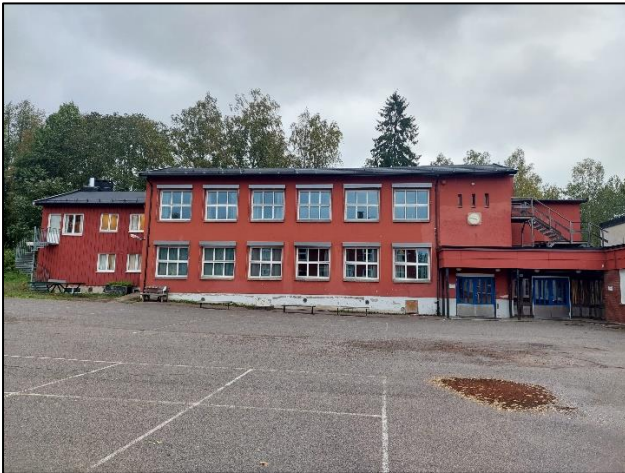
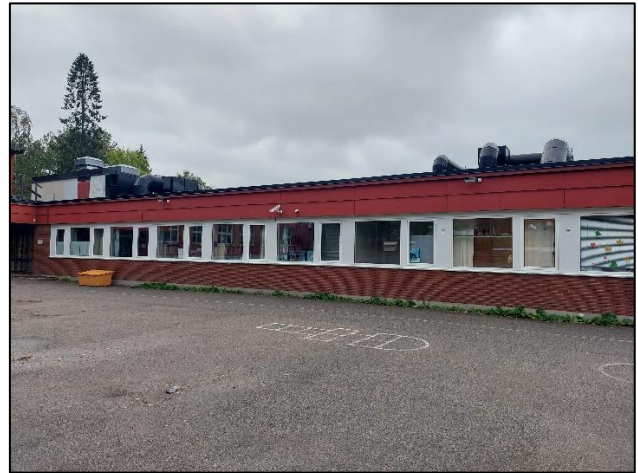
I tillegg til den gamle skolebygningen fra 1925 består dagens skoleanlegg av en toetasjes klasseromsfløy i mur fra 1955 og en lavere administrasjonsbygning som er bygget i 1-2 etasjer i 1972 (Skolebakken 2). Bygningen fra 1955 er typisk for etterkrigstidens nøkterne arkitektur, og 1972-delens paviljongpreg og horisontale vindusbånd er også tidstypisk. Lengst sør ligger enda et skolebygg av nyere dato, dette er ikke vurdert til å ha verneverdi.

Figur 15: Rotnes skoles klasseromsfløy fra 1955 til venstre og administrasjonsbygning fra 1972 til høyre.

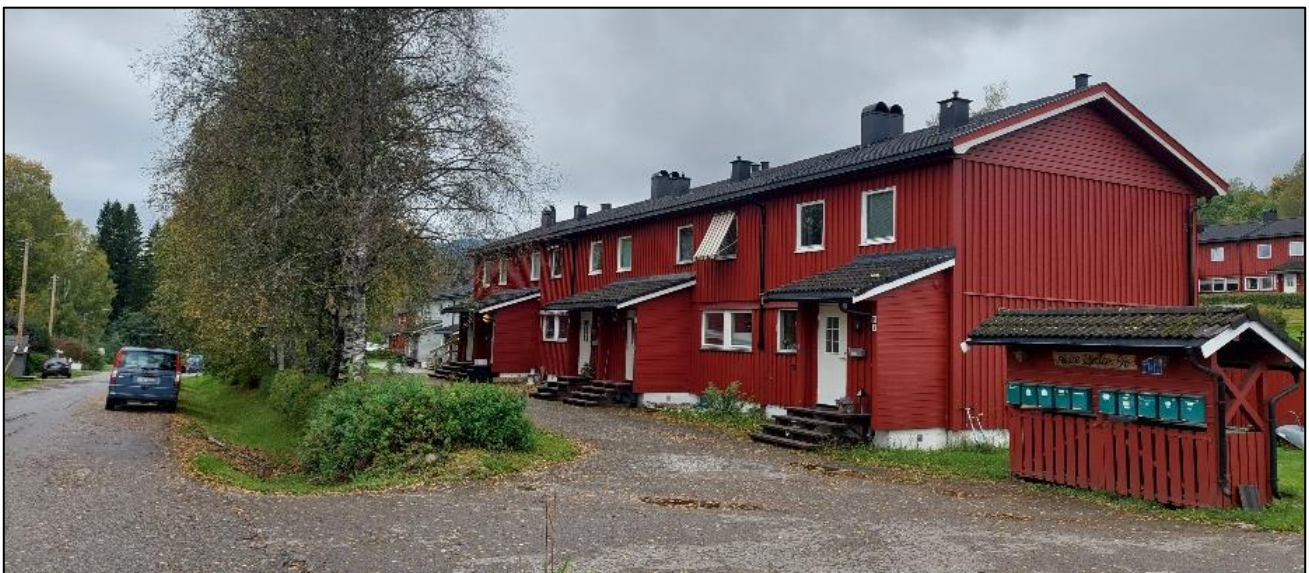
Rekkehusene har en avlang grunnform, slake saltak uten påbygg og egen inngang/bislag til hver enkelt enhet. De horisontale linjene er dominerende i det arkitektoniske uttrykket, med kvadratiske vindu på lange rekker og en lang, ubrutt gesims på langsiden. Bislagsutbyggene har pulttak. Husenes gavlvegger er enkle, tette flater uten tilbygg. Fasadene er panelkledt, stort sett med stående lektepanel. Vinduene er typisk kvadratiske, og fordelt i en jevn, repeterende rytme i fasaden.

Bygningenes hovedform er bevart, uten vesentlige tilbygg eller påbygg. Av opprinnelige bygningsdetaljer er det heller lite tilbake, men husenes arkitektur og fasadeuttrykk er likevel forholdsvis godt ivarettatt. Det er foretatt en del endringer av vindusformat og -form, men plasseringen av vindu og dører i fasaden er likevel lite endret. Takene har i dag svart betongtakstein, opprinnelig takteking kan ha vært rød teglstein eller skifer, som var de vanligste taktekingstypene på denne tiden.

Figur 17: Rekkehusbebyggelsen på Bjertnes (Nr.5).

Det utvalgte kulturmiljøet som utgjør rekkehusbebyggelsen på Bjertnes, inkludert tilhørende garasjeanlegg, gis dermed en samlet vurdering av verneverdi til høy (H).

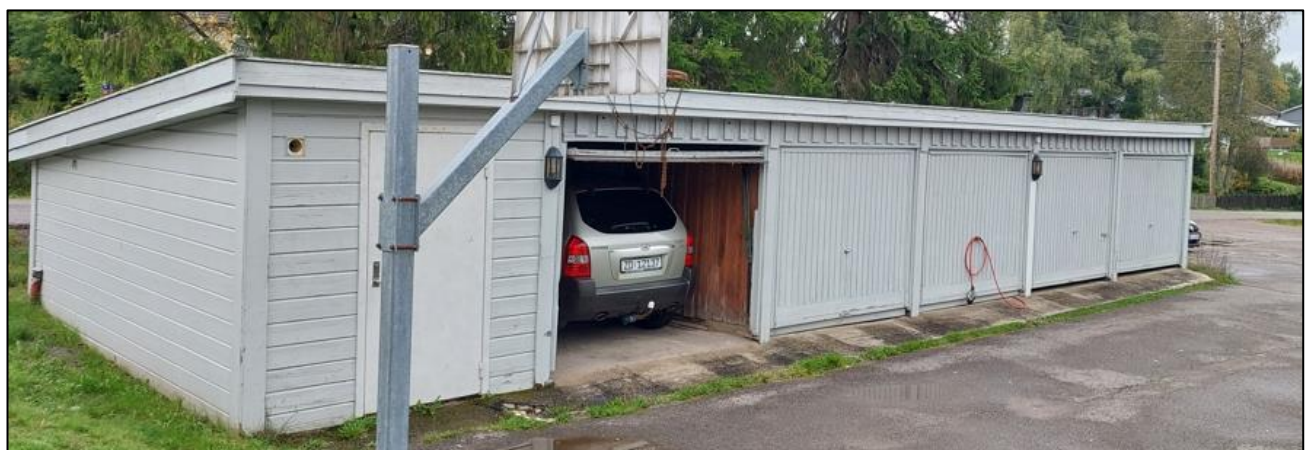
Garasjebyggene er svært representative for den typen garasjer som ble oppført i mange borettslag i samtiden. Det ser ut til å være omtrent én garasje til hver boligenhet, noe som gjenspeiler privatbilismens fremvekst og at bilen omtrent på denne tiden ble «allmannseie». Før denne tid ble det sjelden bygget garasjer til boligene. Bygningene er autentiske i hovedform og -struktur, og fremstår som opprinnelige også med hensyn til uttrykk, materialer og bygningsdetaljer.

Figur 18: Et av garasjeanleggene på Bjertnes (Nr.5).

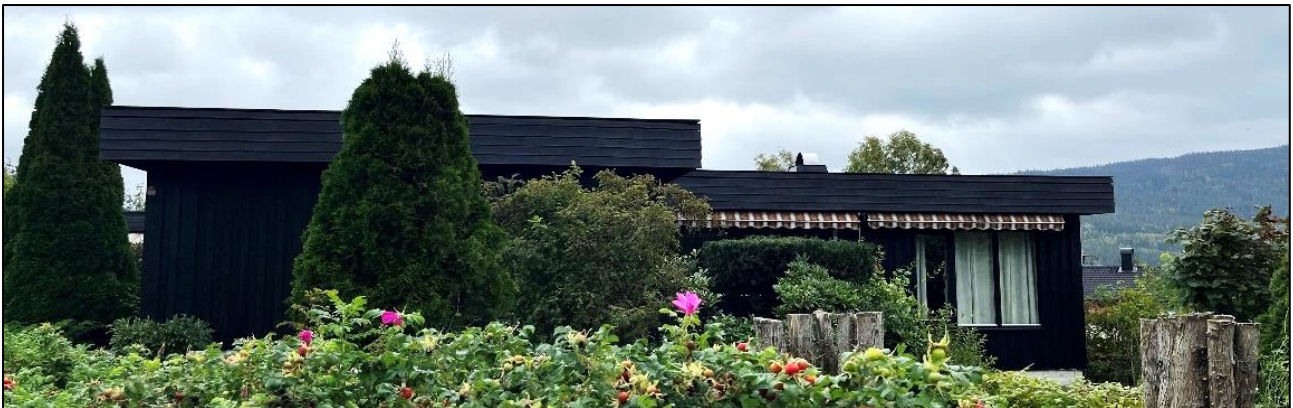
Figur 19: Øvre Bjertnes 6 er et godt eksempel på et av de mer opprinnelige husene.

Flere av boligene langs denne rekken har fått tilføyelser siden oppførelsen, især i form av ekstra garasjebygg, terrasser, ny kledning, og nye vinduer, inngangsdør og -parti. Huset i Øvre Bjertnes 2 har beholdt vinkelformen, men fremstår ellers som fullstendig ombygd, med særlig uheldig endring av takform, og har svært lite som minner om det opprinnelige utseende. De øvrige boligene langs rekken har beholdt hovedform og uttrykk. Især nummer 6 og 18 gjør seg bemerket i sitt godt bevarte, opprinnelige uttrykk.

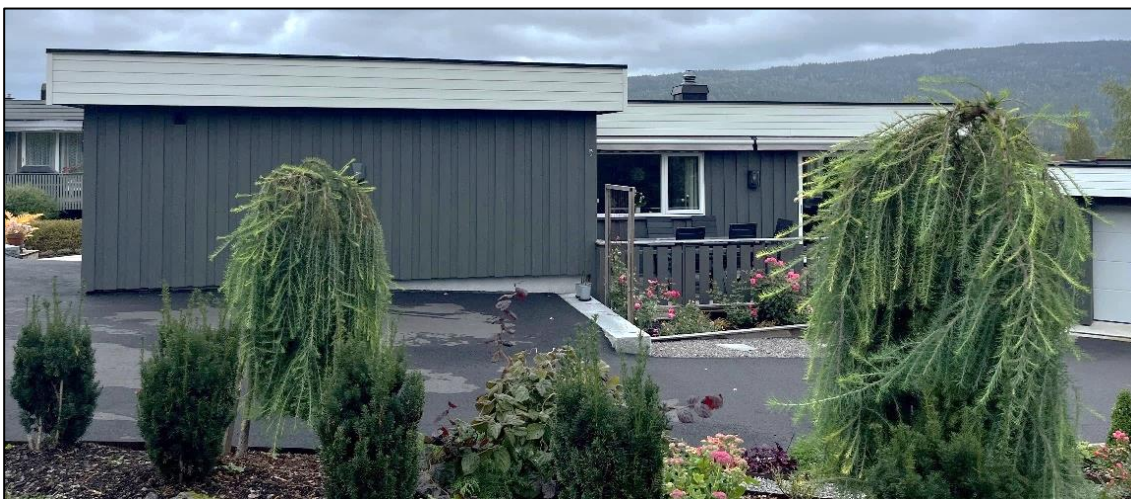
Også i dette bomiljøet er verneverdi i stor grad knyttet til helheten og miljøverdien. Eneboligene har i noen tilfeller blitt mer modernisert, men de fleste har likevel beholdt sin opprinnelige form og uttrykk, noe som gjør bygningshistorikken lett gjenkjennelig og lesbar. Med dette som bakgrunn vurderes boligmiljøet høyere enn enkeltobjektene, og vinkelhusene på Øvre Bjertnes gis en samlet verdivurdering til høy (H).

Figur 20: Et eksempel på modernisering av bolig i Øvre Bjertnes, mens boligform og hovedtrekkene fortsatt er bevart.

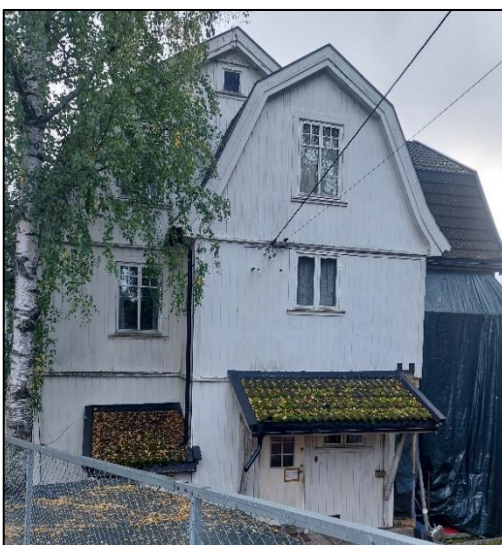
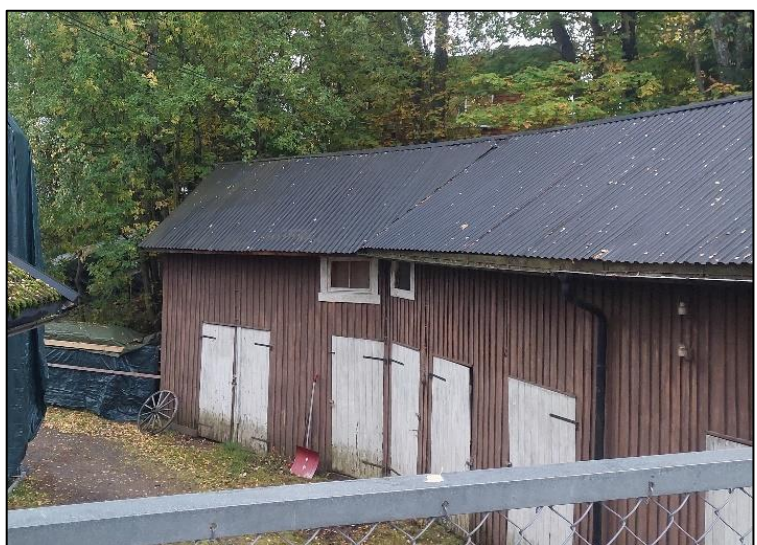
Figur 22: Tårnhuset (t.v.) og uthuset i bakkant (t.h.), på hjørnet av Stasjonsveien og Sørliveien. Begge har høy verneverdi (H).

Både tårnhuset og tilhørende uthus i bakkant har stor lokalhistorisk verdi i området, da de tilfører kunnskap om både næringsvirksomheten tilknyttet togstasjonen så vel som utviklingen av boligformål der hyttebebyggelsen gradvis måtte vike for villabebyggelsen. Tårnhusets historie som næringsbygg tilknyttet aktiviteten på togstasjonen er kjent på Rotnes, og har vært benyttet til boligformål for arbeidere. Uthuset i bakkant av tårnhuset fremstår som opprinnelig med få endringer fra moderne tid, og er, som tårnhuset, av høy verneverdi.

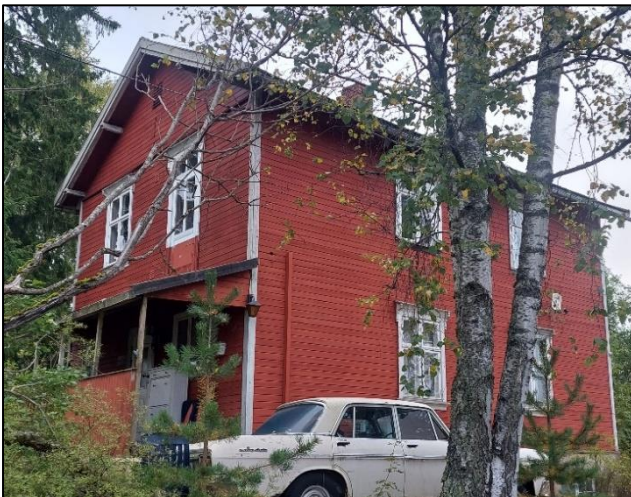
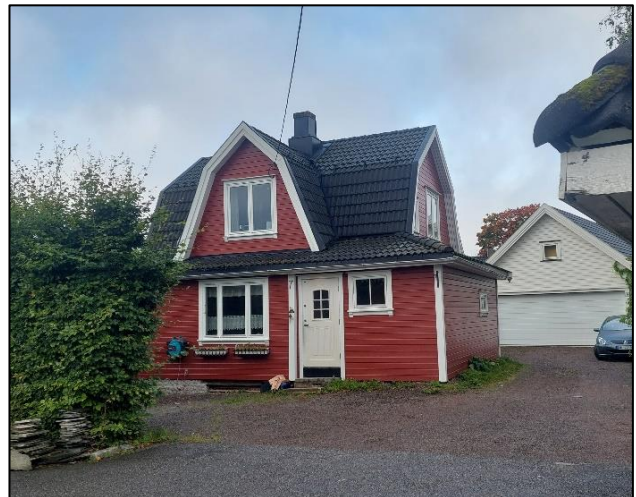
Figur 23: T.v. ser vi Sørliveien 2A, bygget i enkel men karakteristisk sveitserstil. T.h. er Blindveien 7, med tydelige jugendstilelementer. Sistnevnte kan ha hatt sin opprinnelse som hytte, noe størrelsen på huset kan indikere.

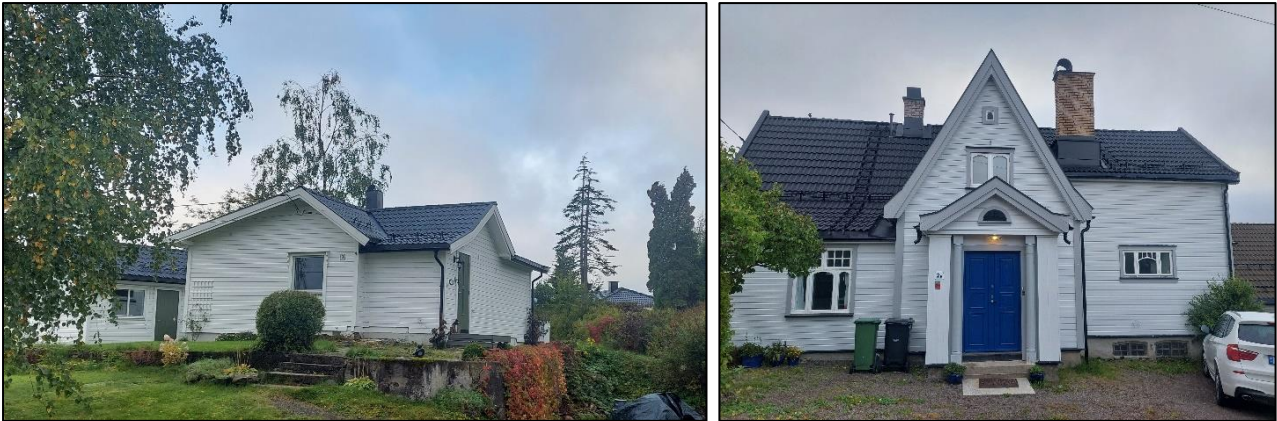
Figur 24: Blindveien 3 (t.v.), et lite hus, muligens opprinnelig en hytte, med sveitserdetaljer. Til høyre ser vi Blindveien 2B, som er et godt bevart jugendstilshus.

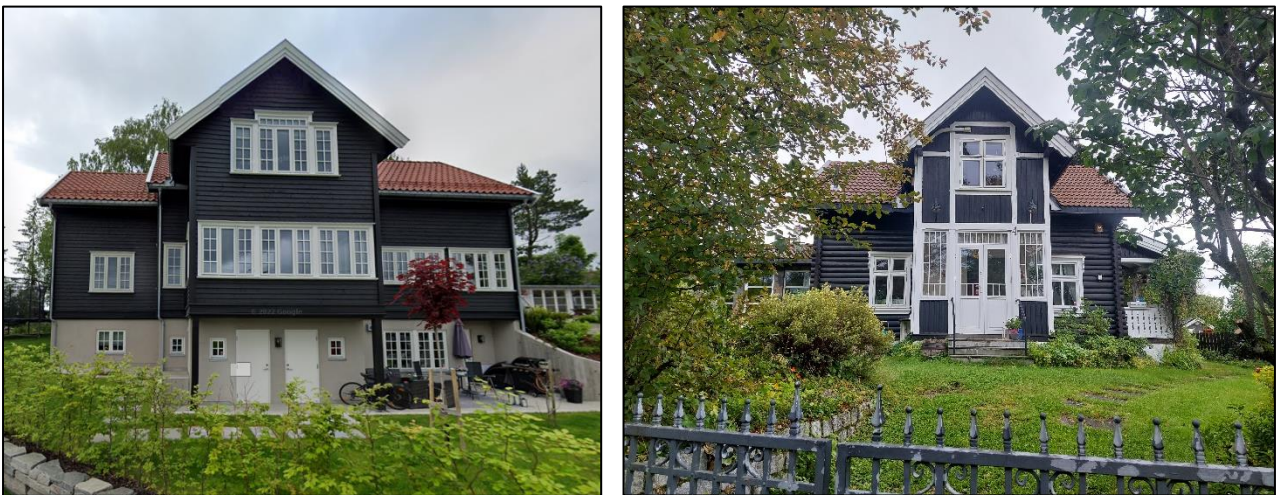
Figur 27: Eksempel på moderne tids sveitserstilshus, her ved Sørliveien 18 (t.v.), et ombygget SEFRAK-bygg. Til sammenligning ser vi til høyre Sørliveien 4 A, et opprinnelig sveitserstilshus med flotte sveitserdetaljer og laftet fasade.

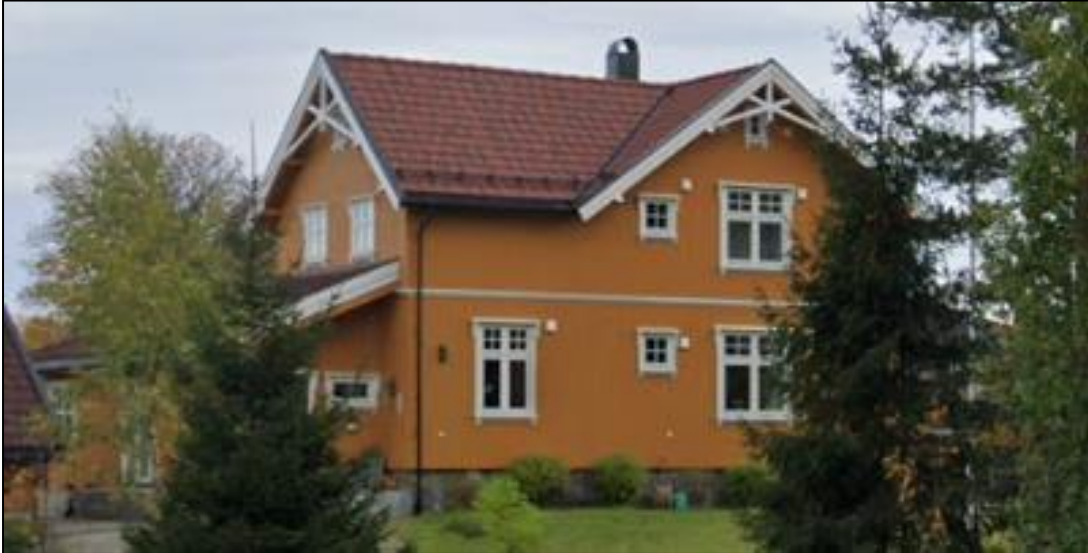
Figur 25: Myrveien 10, et iøyefallende motiv i gatebildet, lokalisert på en liten høyde med romslig hage og tilhørende garasjer. Byggeår er noe ukjent, opprinnelig hus på tomten er oppgitt med alder 1900-1925, men dette er registrert fjernet i Riksantikvarens database Askeladden. Bilder fra opprinnelig hus i SEFRAK-registeret er svært ulikt nåværende hus. Kilde: Google Street View.

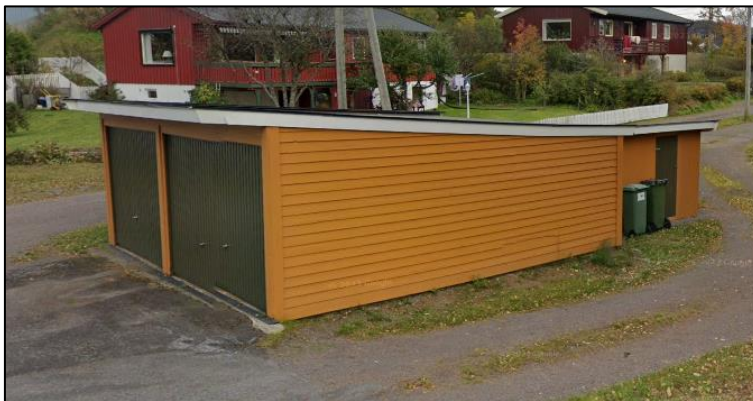
Nederst på tomten, ved innkjørselen, står det en svært godt bevart garasje med tidstypisk 1960-talls arkitektonisk utseende. Garasjen har tilhørt Myrveien 10, men da nåværende eier har skilt ut to tomter fra eiendommen er denne nå tilhørende nabotomten og ikke Myrveien 10. Begge ligger innenfor avgrensningene til kulturmiljø nr. 7, som er angitt med høy verneverdi (H) (fig. 21).

Figur 26: 1960-talls garasje ved innkjørsel til Myrveien 10. Kilde: Google Street View

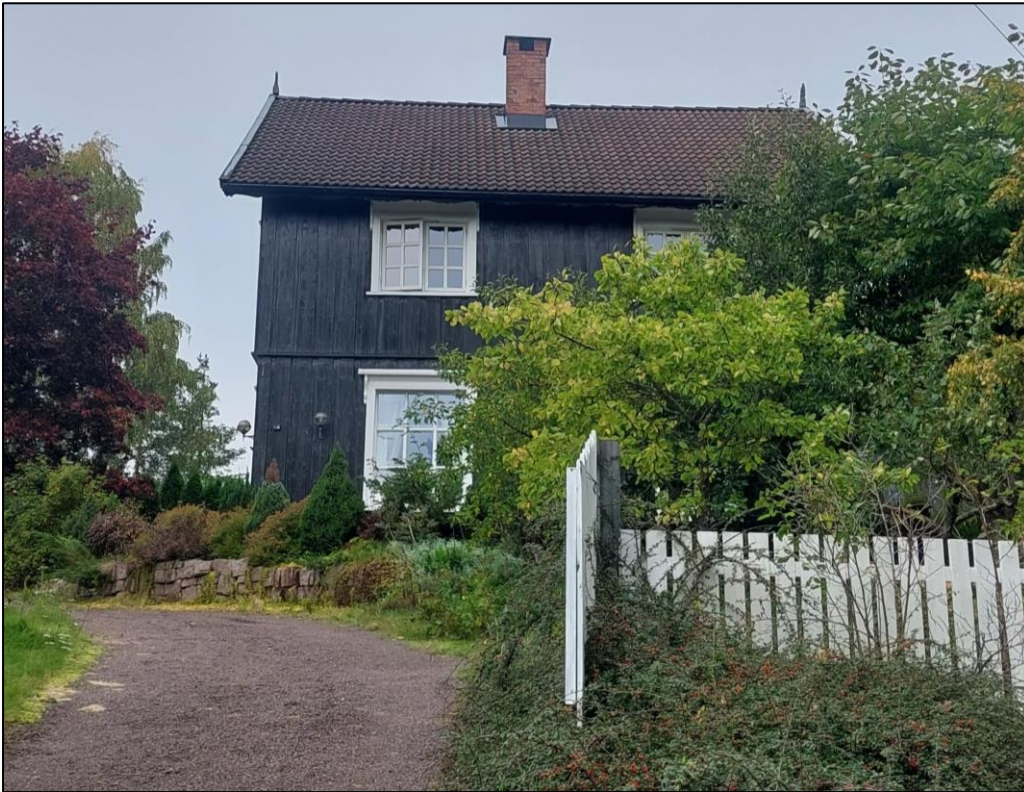
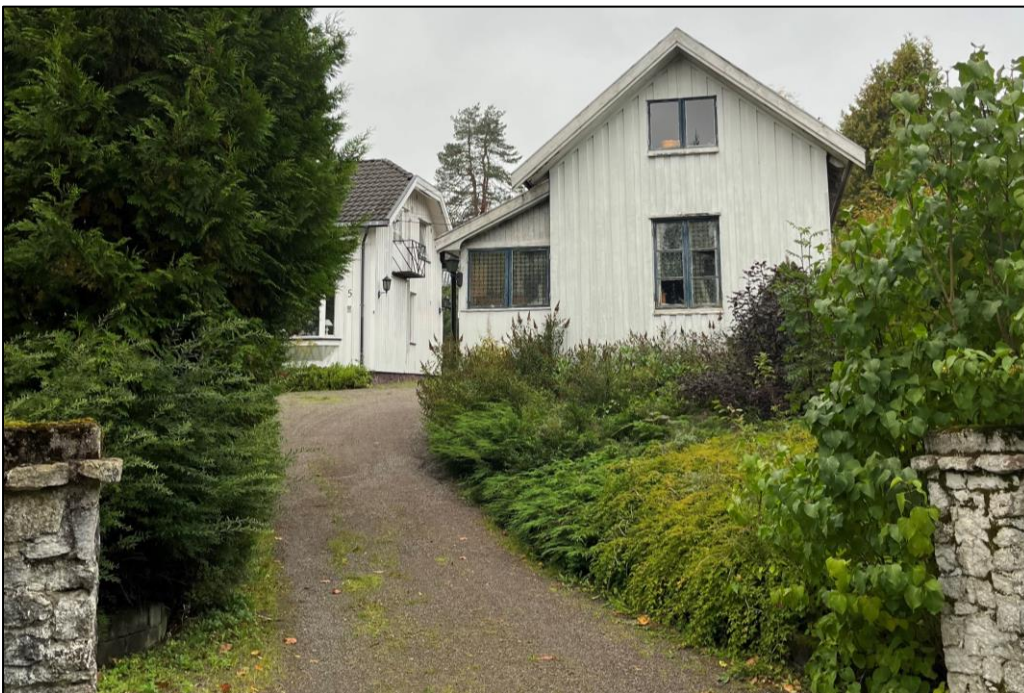
I Myrveien 1 finner vi det som er beskrevet lokalt som «gamle Betel», et bygg med sveiterstildetaljer som tidligere var i bruk som menighetshus og dermed har sterk lokalhistorisk tilknytning til området. Både Myrveien 3 og 5 er også gode eksempler på eldre bygg som er godt ivaretatt og representerer et kulturhistorisk boligmiljø som strekker seg langt tilbake i tid. Myrveien 5 oppgis å være et eldre bryggerhus. På denne tomten ser vi også et godt eksempel på portmurer som nevnt innledningsvis.

Figur 27: Myrveien 1 (over) og Myrveien 5 (under.) er begge innlemmet i kulturmiljø nr. 7 med høy verdi.

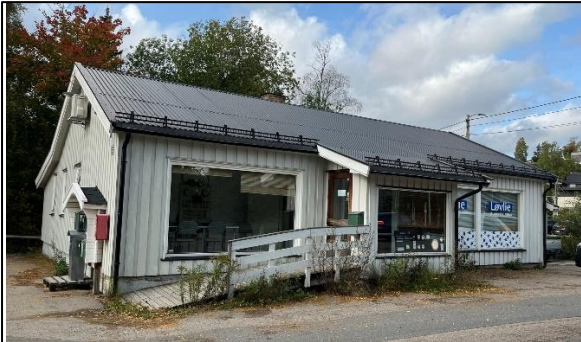
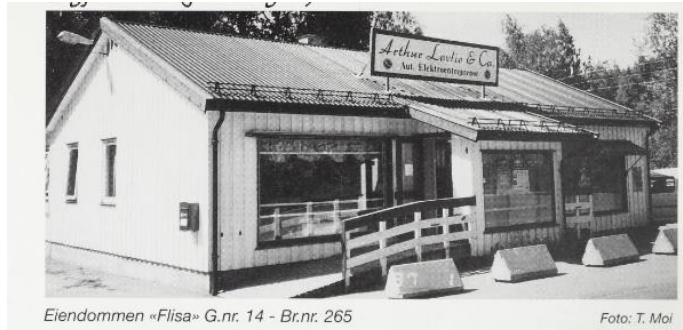
Figur 28: Kruttverkveien 1, tidligere nærbutikk for beboere i området. Utklippet med eldre bilde av butikken er hentet fra festskrift for Sørlihaugen vel: "Fra hyttegrend til velordnet villastrøk".

I «Vurderingsskjema Rotnes» er stort antall enkeltobjekter vurdert og gitt en egen verneverdi, men i dette området innehar også kulturmiljøet en stor verdi i seg selv. Noen av bygningene som er gitt høy eller middels verneverdi i skjemaet, er ikke SEFRAK- eller MOV-registrert. Dette gjelder blant annet den gamle butikken i Kruttverkveien 1 på hjørnet Sørliveien/Kruttverkveien (figur 28), og eneboligen i Sørliveien 26 (figur 29).

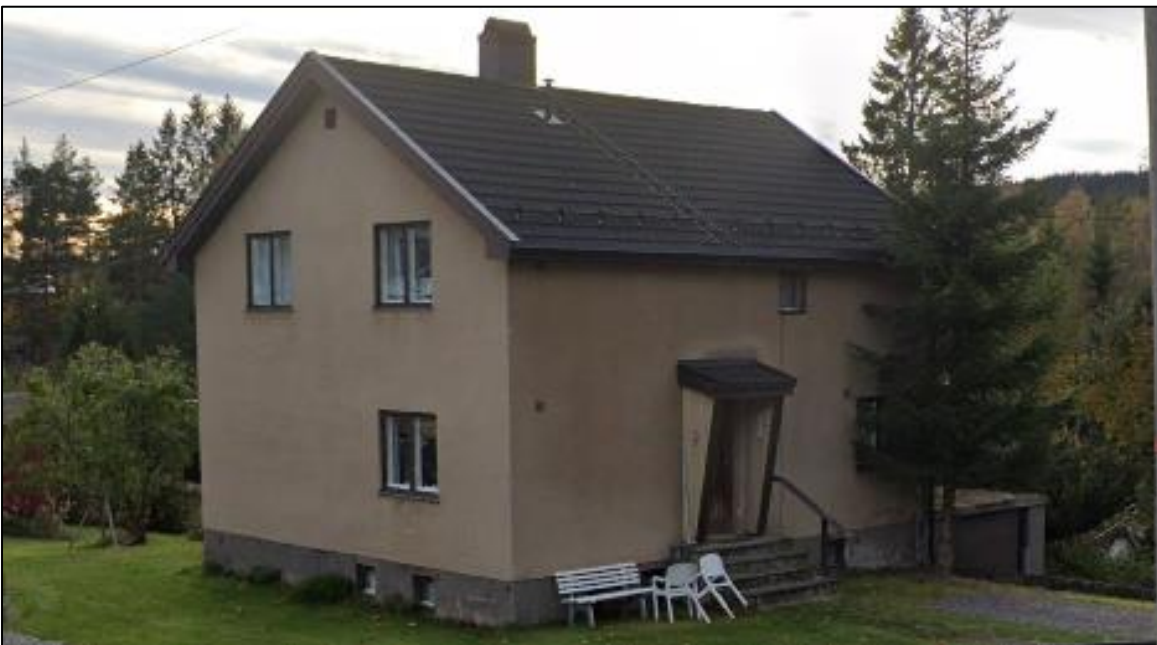
Figur 29: Sørliveien 26 er et svært godt eksempel på etterkrigsarkitektur i mur. Det står frem som noe litt særegent i et område som ellers er mer preget av trehusbebyggelse. Kilde: Google Street View.

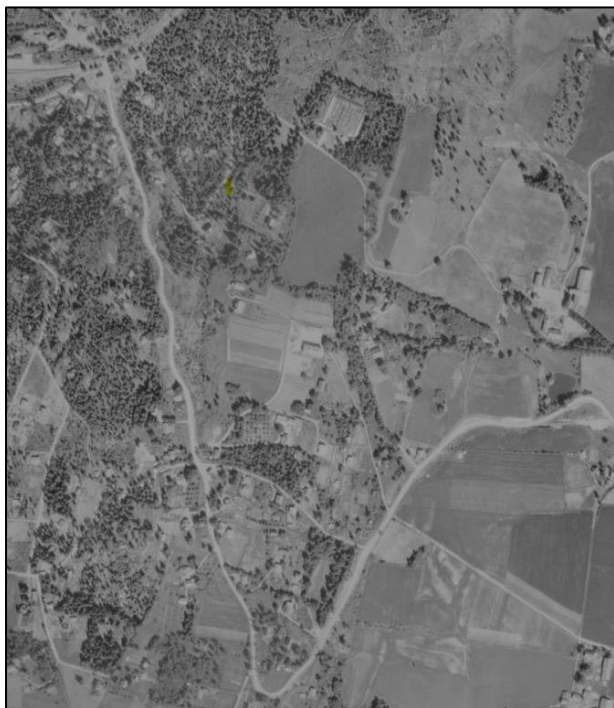
Figur 31: fra 1946 som viser at Stasjonsveien allerede da var godt inkorporert som hovedvei til og fra togstasjonen (som ligger helt nord i bildet). Kilde: Askeladden.no.

Selv på de eldste flyfoto fra Rotnes fra 1946, er Stasjonsvegen fremtredende i landskapet (figur 30). Behovet for en hovedvei i området hadde gjort seg gjeldende, og samtidig var Nittedal stasjon plassert ganske høyt oppe i området, nærmere bestemt 125 meter høyere enn Rv 4 (Asplan Viak,

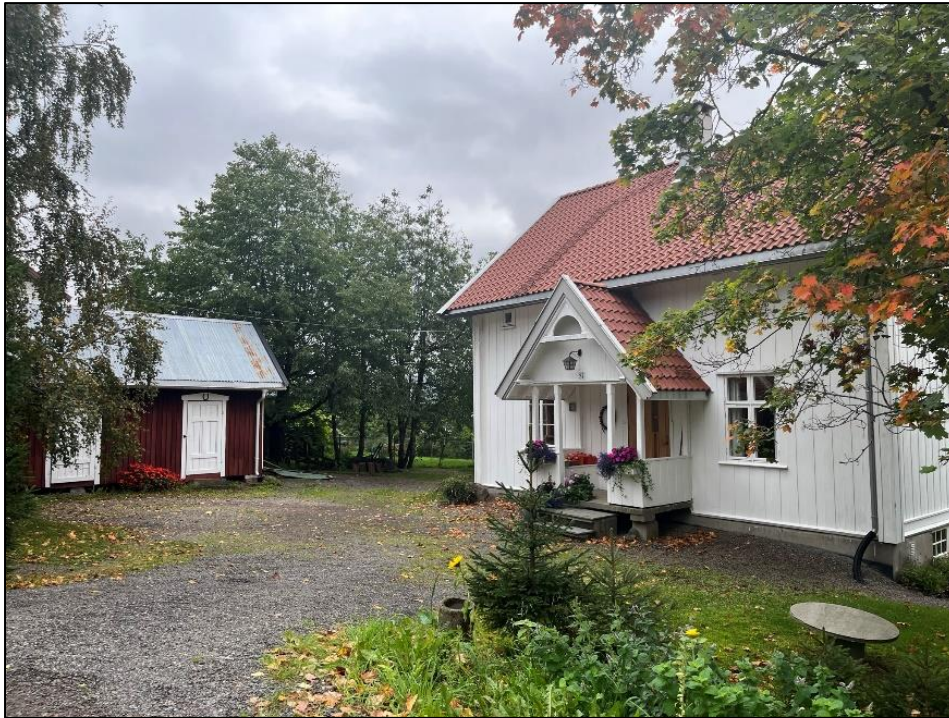
Figur 32: Stasjonsveien 37 sett fra hovedveien.

Særlig er Stasjonsveien 37 (figur 32) og Nedre Huseby 1 (figur 33) gode eksempler på dette, begge med forseggjorte glassverandaer med fargete glasspanel og flere originale eller restaurerte bygningsdetaljer. Stasjonsveien 37 inneholder også et uthus av bygget i samme tidsperioodesom hovedhuset. Eiers egen omtale av hagen rundt som «jordet» (Huseier, 2023), viser gjerne til de mer landlige omgivelsene som huset befant seg i da det først ble bygget. Disse eiendommene bør

vurderes avsatt til hensynssone (H570) i kommende områdeplan.

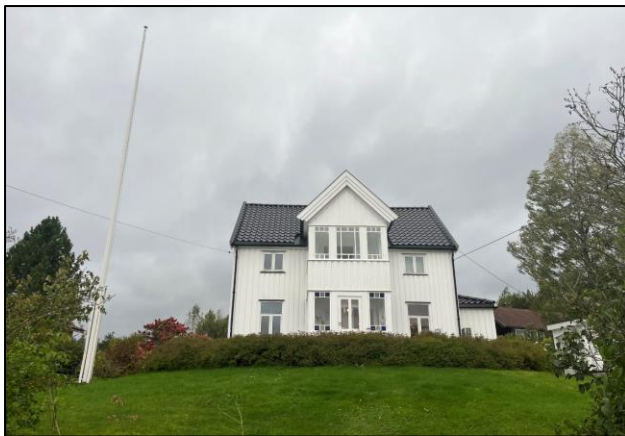
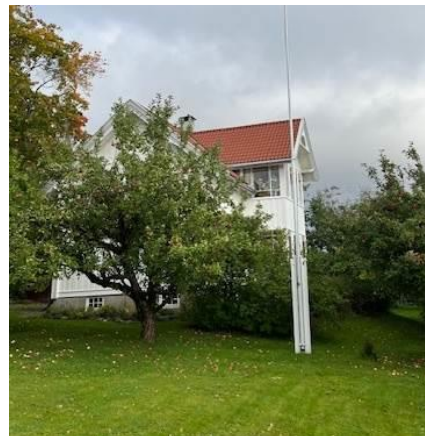
Figur 33: Nedre Huseby 1 (t.v.) og Stasjonsveien 37 (t.h.), har mange originale bygningsdetaljer, som fargede små glassruter og glassveranda. Sveitserstilens symmetri er lett gjenkjennelig i plassering av vinduene som flankerer den frontplasserte toetasjes verandaen.

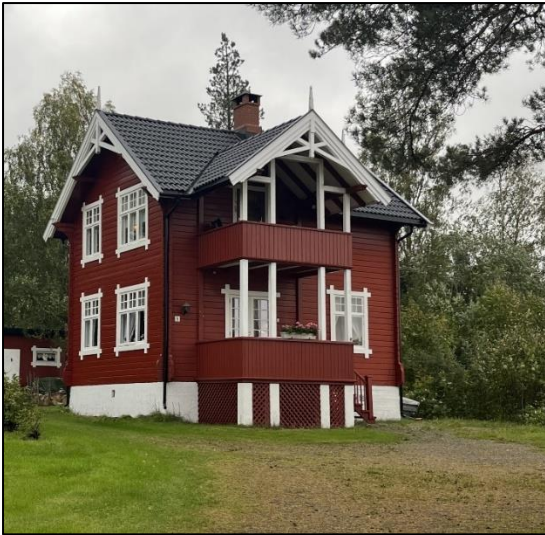
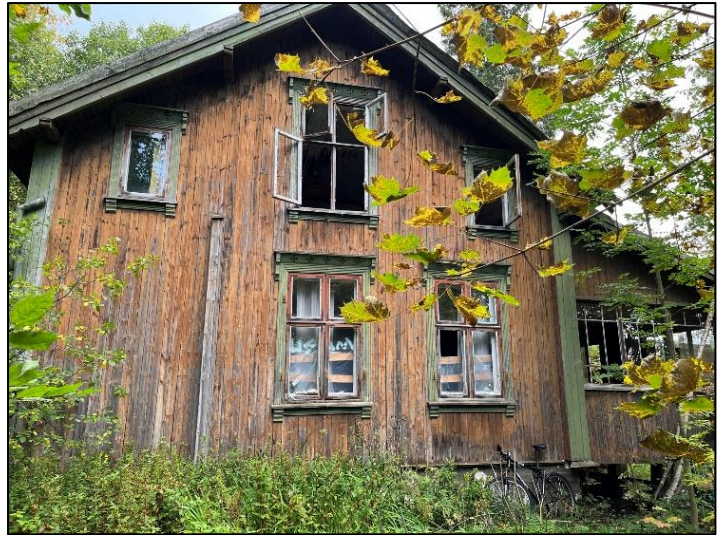
Figur 34: Alf Prøysens vei 9 til venstre, og det forfalne bygget i sveitserstil i Sagerudstubben 5 til høyre.
