# Kulturminnerapport

## Områdeplan Midtre Rotnes

### 05 2024

## 1.1 Innledning

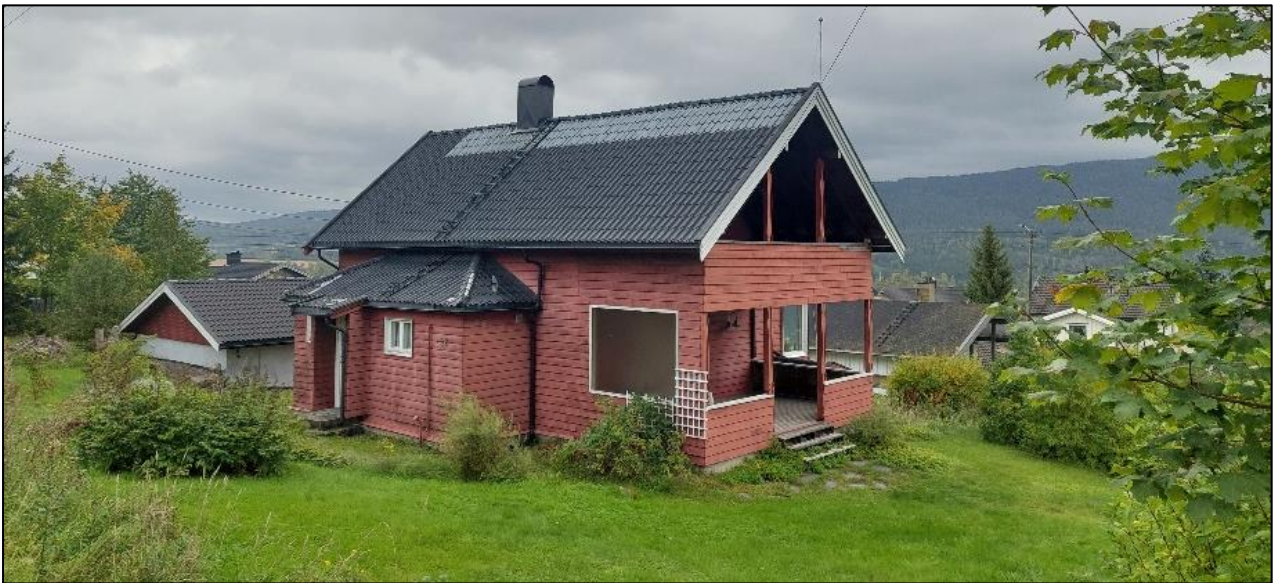
Figur 35: Stasjonsveien 28 er en bolig fra tidlig på 1900-tallet med sveitserdetaljer. Bygningen har høy lokalhistorisk verdi som tidligere lærerbolig for Rotnes skole (Miljøverndepartementet, 1983).

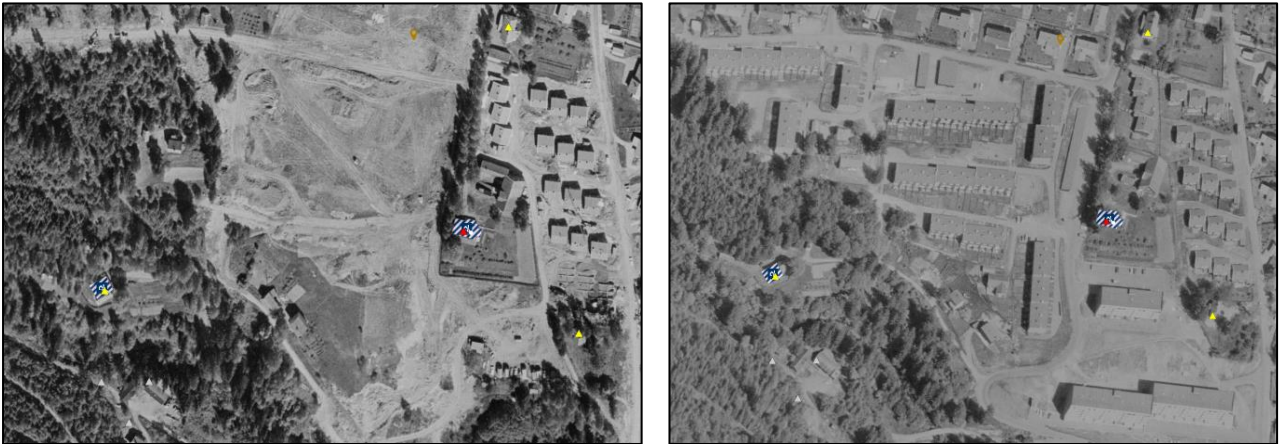
Figur 36: Flyfoto fra 1969 (t.v.) viser at grunnarbeidene ved Øvre og Nedre Nygård er godt i gang, men bygningene er ennå ikke bygd. På flyfotoet fra 1976 (t.h.) ser vi at både de tre boligblokkene og rekkehusanlegget er ferdig oppført. Kilde: Askeladden.no.

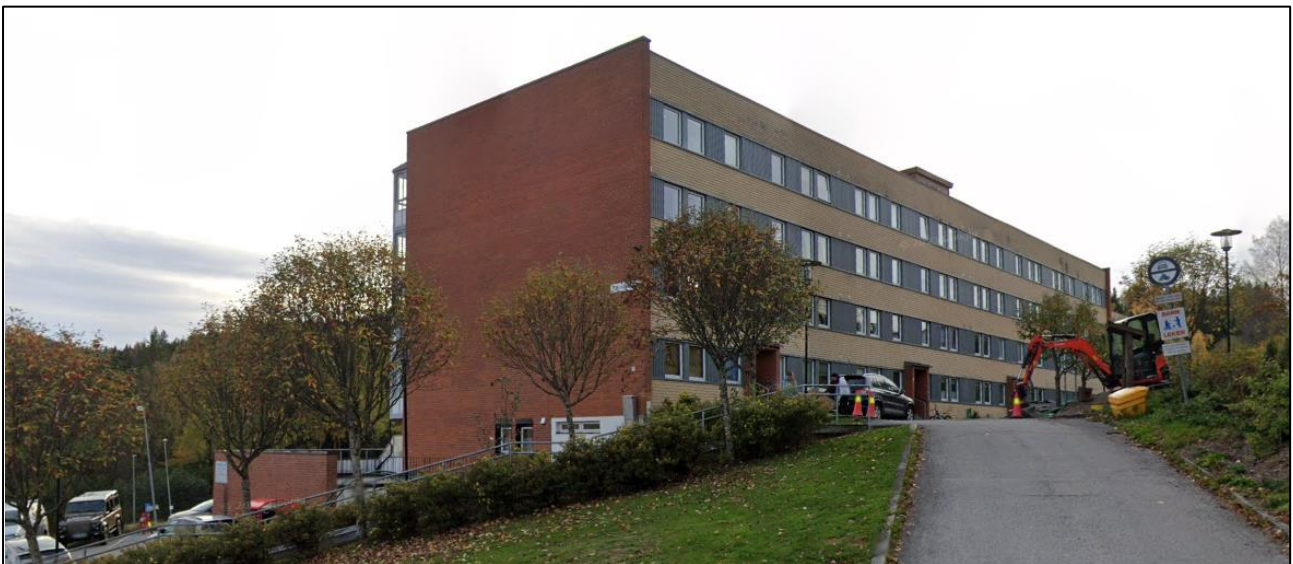
Figur 7: Blokkene på Nedre Nygård (Nr.11) er oppført i et modernistisk formspråk, Foto: Google Street View, 2023.

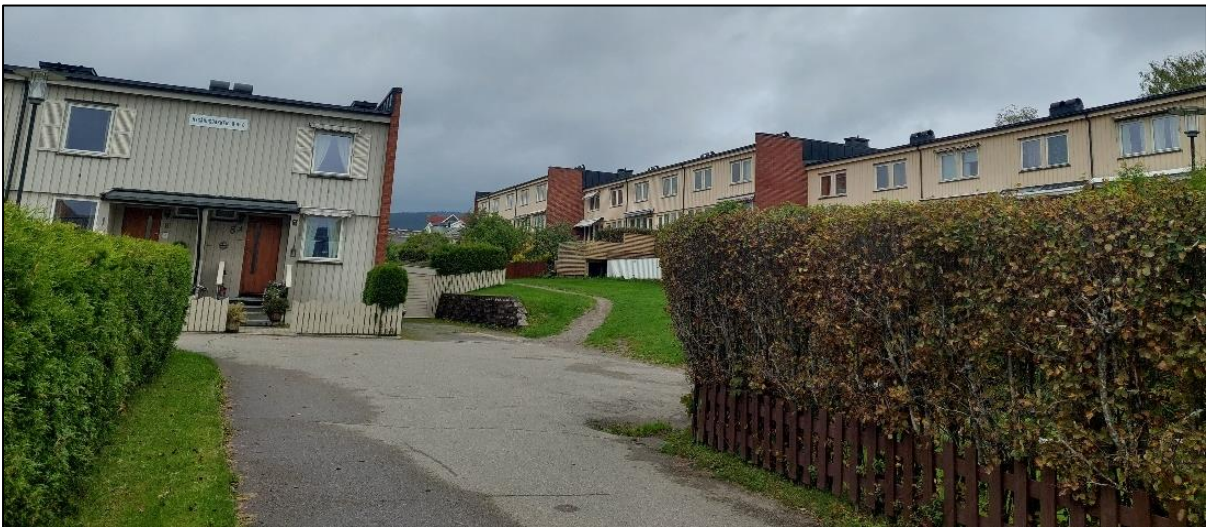
Figur 37: Husrekkene i Øvre Nygård (Nr.10) er gruppert vinkelrett på hverandre, og alle enkelthusene har private for- og bakhager. Branngavlene med rød teglstein er et karakteristisk element.

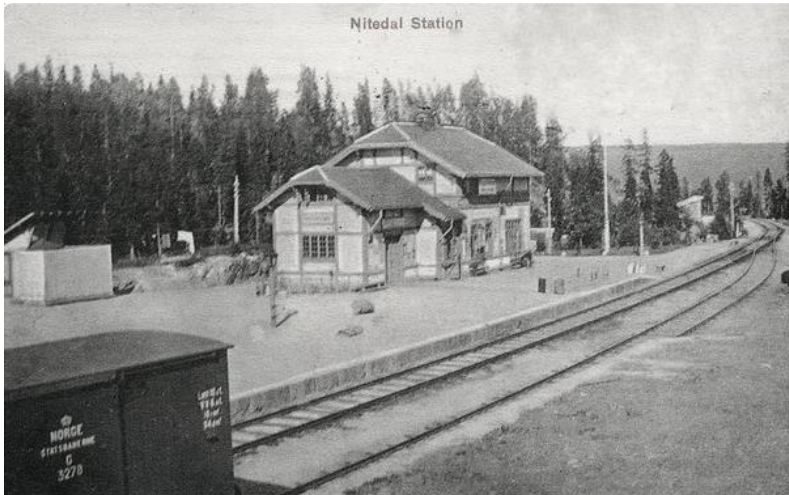
Figur 38: Nittedal stasjon ca. 1920. Ukjent fotograf. (Lokalhistoriewiki, u.d.)

På Rotnes ligger Nittedal jernbanestasjon hvor Gjøvikbanen stopper fast. Stasjonen ble opprettet i 1900 kun som et betjent stoppested for reisende og godstog, frem til Gjøvikbanen ble åpnet i 1902. Nittedal stasjon ble oppgradert fra stoppested til betjent stasjon i 1907, med et ekspedisjonsbygg reist etter tegninger av arkitekten Paul Armin Due (Wikipedia, Nittedal stasjon). Stasjonsbygget er registrert i MOV-registeret som kommunalt verneverdig, og er gitt høy verdi (H).

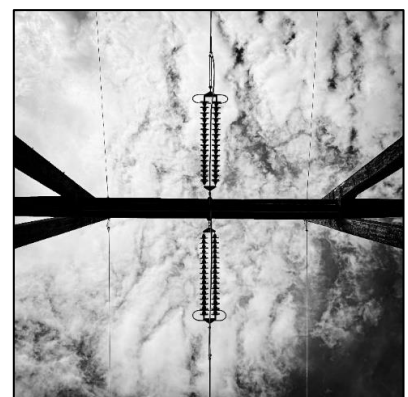
Figur 40: Foto: Jan Adriansen, Sweco.

Nedre Vinstra–Oslo er landets eneste 300 kV-ledning på dette spenningsnivået som i sin helhet er bygget med betongmaster, og fremstår i dag som en unik ledning med tanke på materialbruk i master. Det er til sammen 880 master på ledningen (Riibe og Weyergang-Nielsen, 2010). Kraftlinjen, som passerer vest for planområdet, er vernet gjennom en statlig listeføring og gis Svært høy verdi (S).
