# Områdestabilitet Tumyrhaugen

## Geoteknisk notat

| Prosjekt | Områdeplan Rotnes |
| Dokumentnummer | RIG-01 |

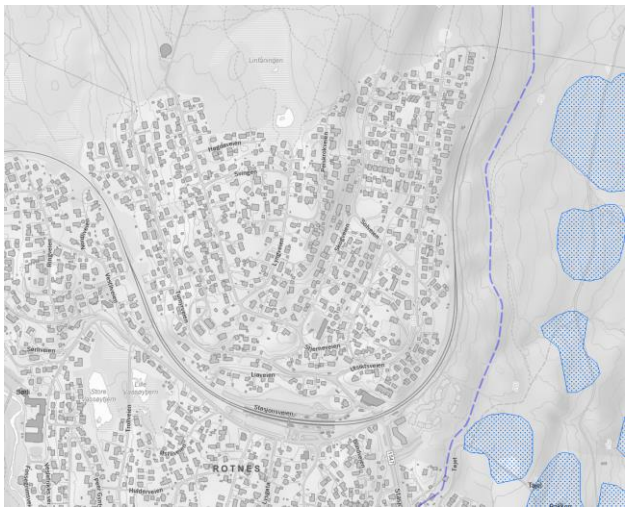
| Del 1: Aktsomhetsområder | Prosedyre for utredning av områdeskredfare | |
|---|---|---|
| | 2 Avgrens områder med mulig marin leire | <p>Det er ingen område med marin leire ved Tumyrhaugen. I tillegg ligger området over marin grense [7].</p> <p>Øst for området i utklippet viser områder med mulig marin leire. Disse feltene ligger under marin grense.</p> |
